SECTRO 21 "PRADO DE SAN SEBASTIAN"

2.9.2. Catálogo.

CATALOGO DE EDIFICIOS

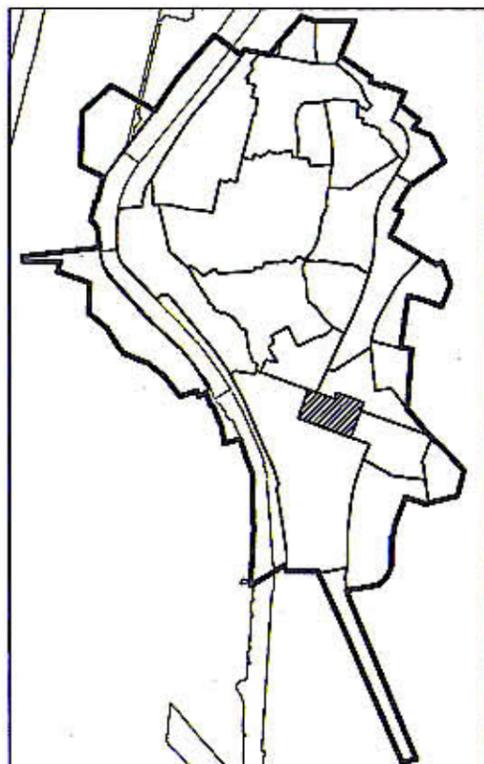
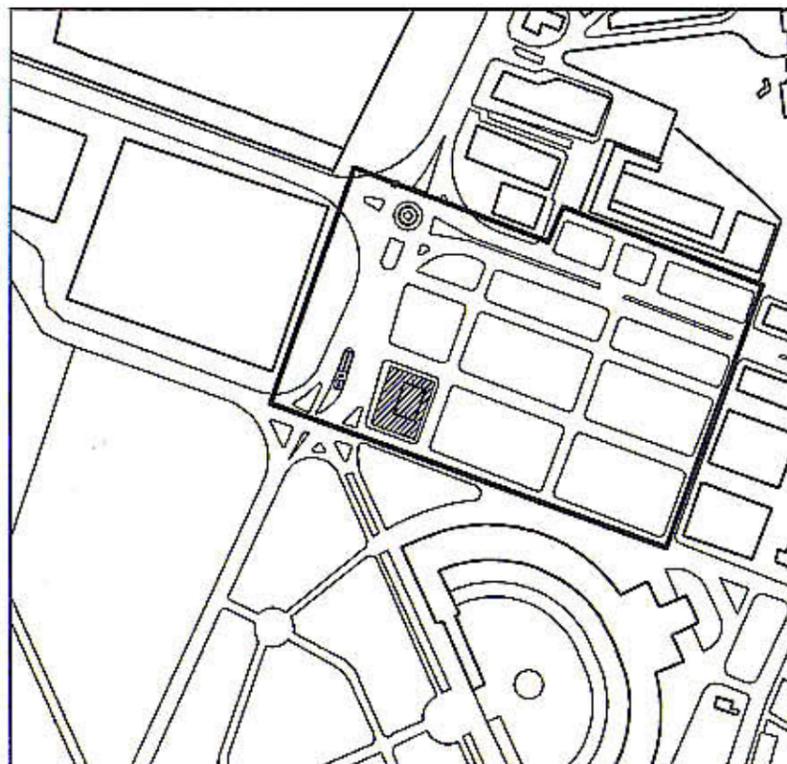
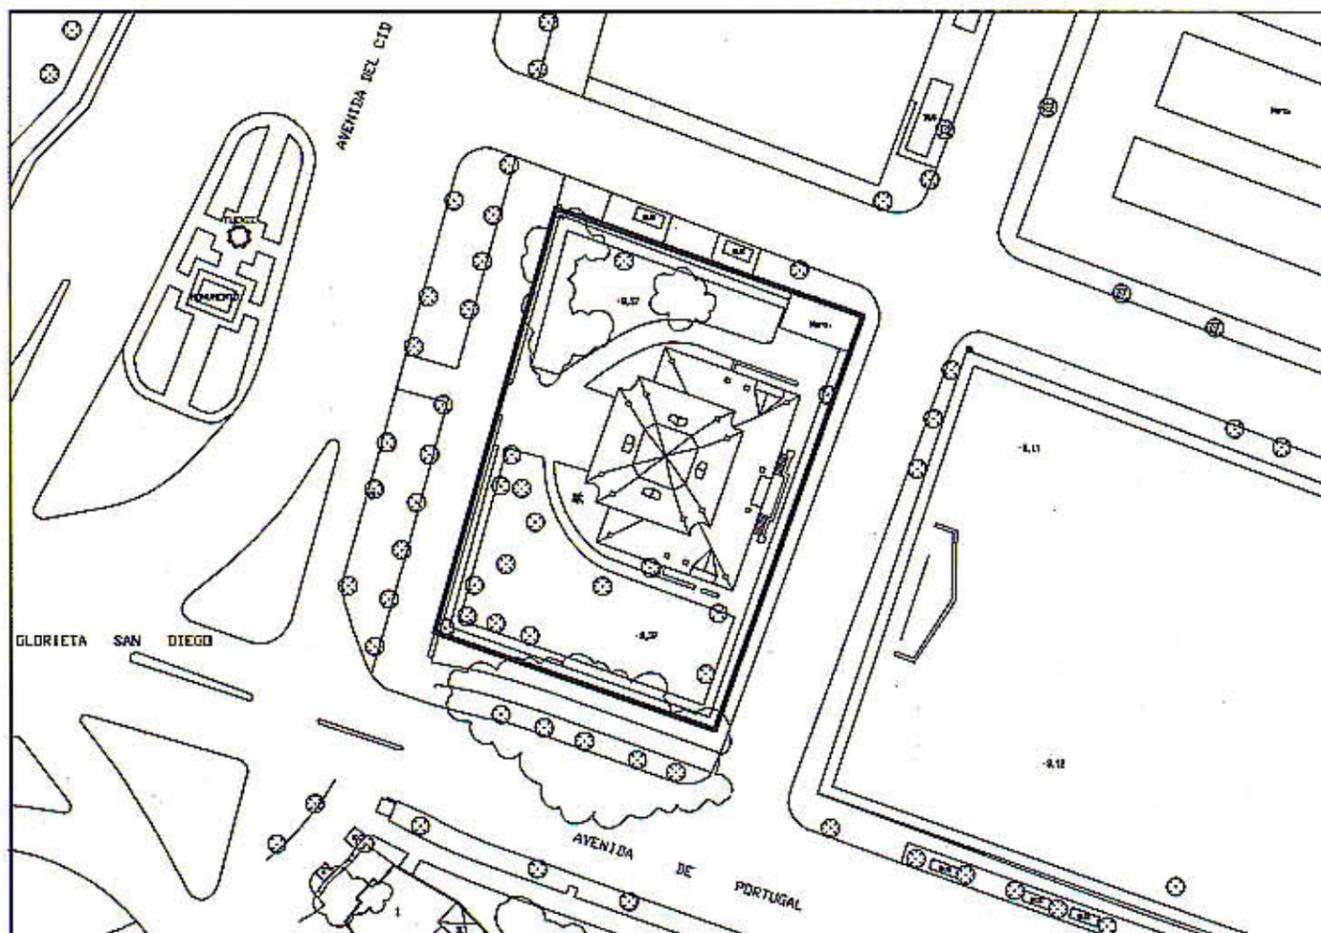
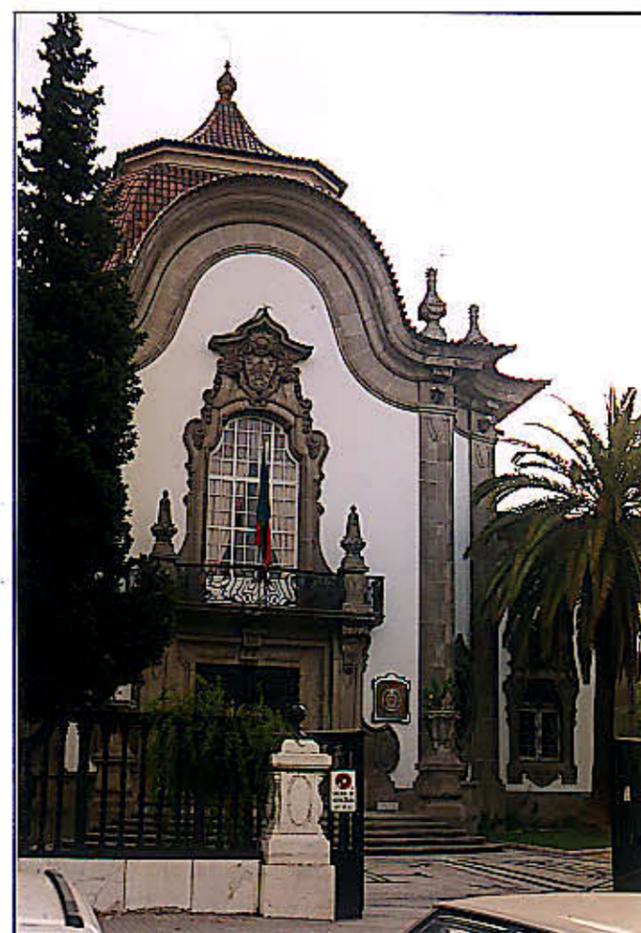
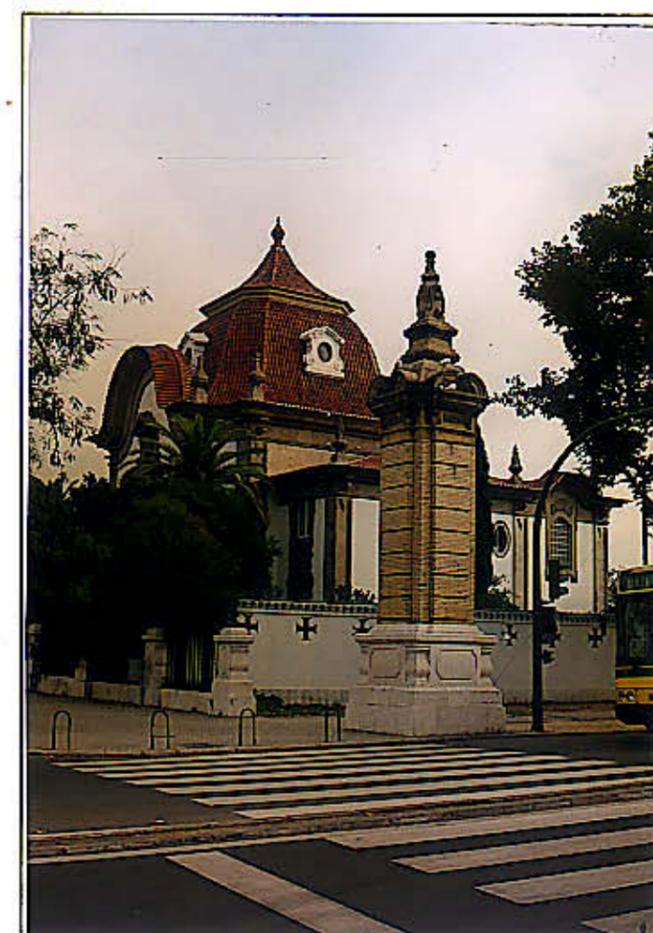
IDENTIFICACION: PABELLON DE PORTUGAL, para la Exposición Iberoamericana de 1929
 CALLE / PLAZA: AVENIDA DEL CID No: _____ NIVEL DE PROTECCION : GLOBAL
 No PLANTAS: Sótano + B + 1 USO: SERVICIOS ESTADO: BUENO
 OTROS: Actual Consulado de Portugal Reformado en 1991.

CRONOLOGIA: Año de terminación, 1929
 EPOCA O ESTILO: REGIONALISTA
 BIEN DE INTERES CULTURAL: ----
 CAUTELAS ARQUEOLOGICAS: ----
 OBSERVACIONES: Arquitectos: Carlos y Guillermo Rebello de Andrades.

El edificio del Consulado de Portugal, en Sevilla, fue construido con carácter permanente para servir como Pabellón de Portugal en la Exposición Iberoamericana de 1929, con proyecto de los arquitectos Carlos y Guillermo Rebello de Andrades.

En la actualidad, el inmueble se nos presenta substancialmente modificado de su original aspecto. Adosado a los alzados laterales Noreste y Suroeste, se situaban construcciones más bajas, en curva, que prolongándose hacia Sureste, configuraban un gran cuerpo de carácter provisional y con estructura metálica, donde se situaron los salones destinados a exposiciones, y el salón para conferencias y proyecciones, todo ello agrupado en torno de un magestuoso claustro.

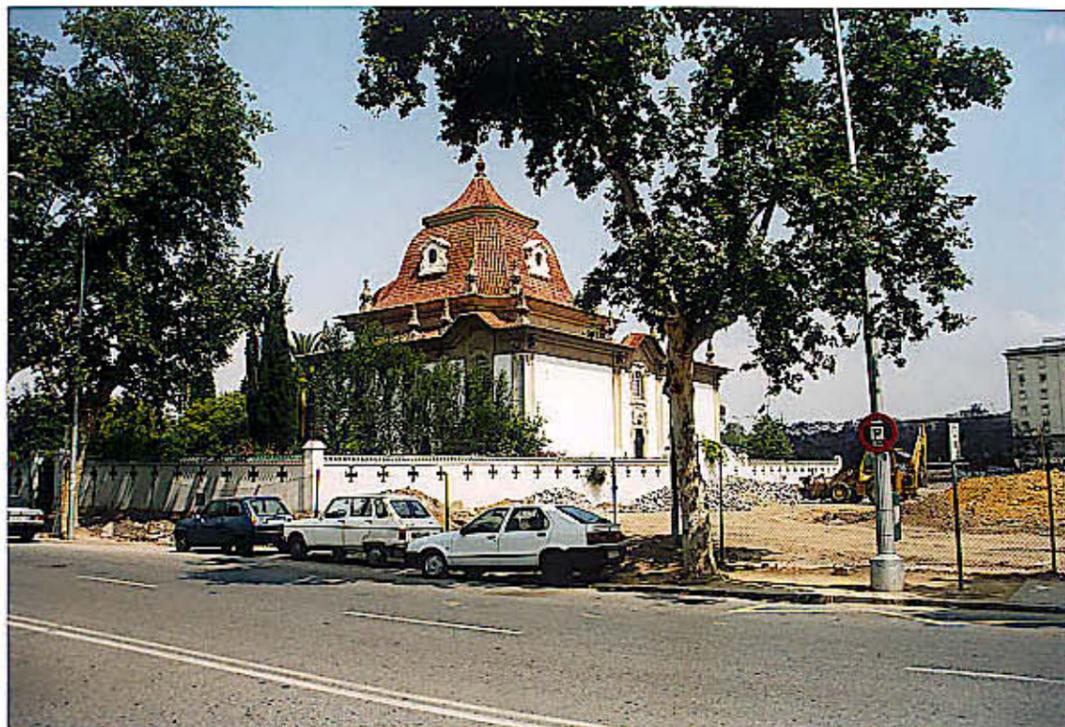
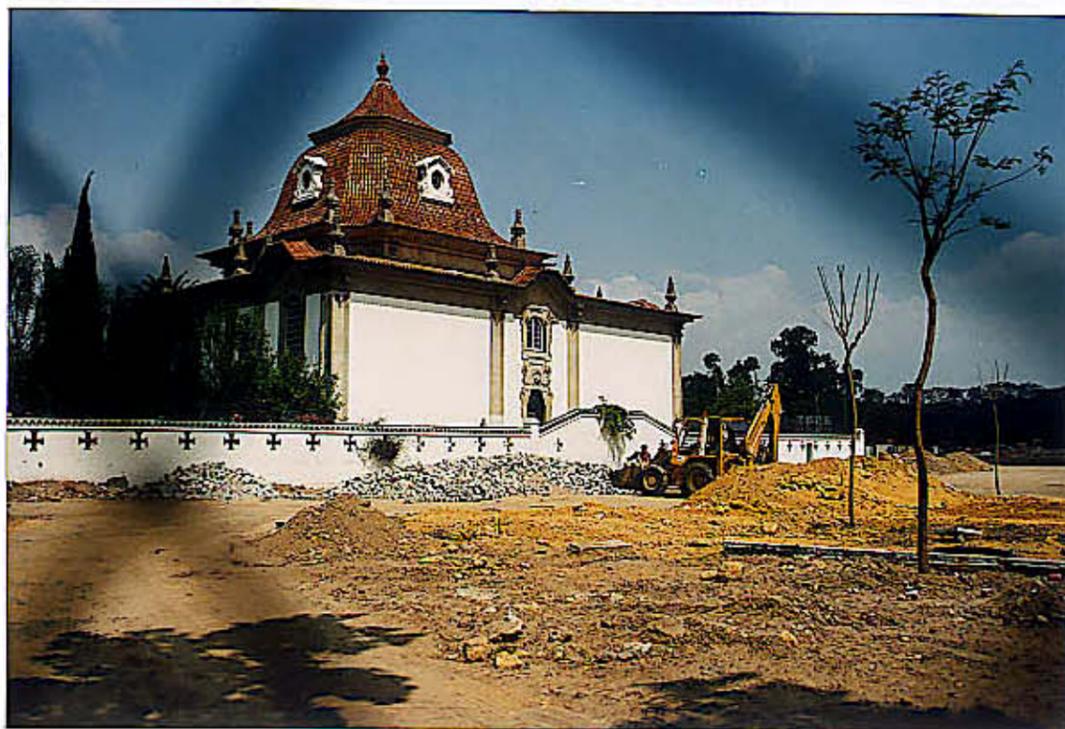
DOCUMENTACION FOTOGRAFICA:

- a) Los alzados laterales, despojados de las galerías curvas, se completaron con pilastras monumentales simuladas.
- b) Del vestíbulo posterior se eliminaron las arquerías y balaustradas que antecedían los tramos de escaleras, abriéndose dos grandes ventanales.
- c) Desmantelados los salones de exposiciones, se creó un nuevo alzado posterior, que resultó una fachada sin interés.

En 1991 se proyectan unas reformas para la reconstrucción de las escaleras helicoidales de madera en mal estado prolongándolas hasta el vestíbulo del sótano y dándoles nuevos arranques, lo que permitió redimensionar favorablemente las proporciones del enorme e inútil vestíbulo y también, crear dos nuevas salas de trabajo en cada piso construido del edificio. Igualmente, se recuperan los dos ventanales de las cajas de escaleras, con sus magníficas guarniciones y policromías.

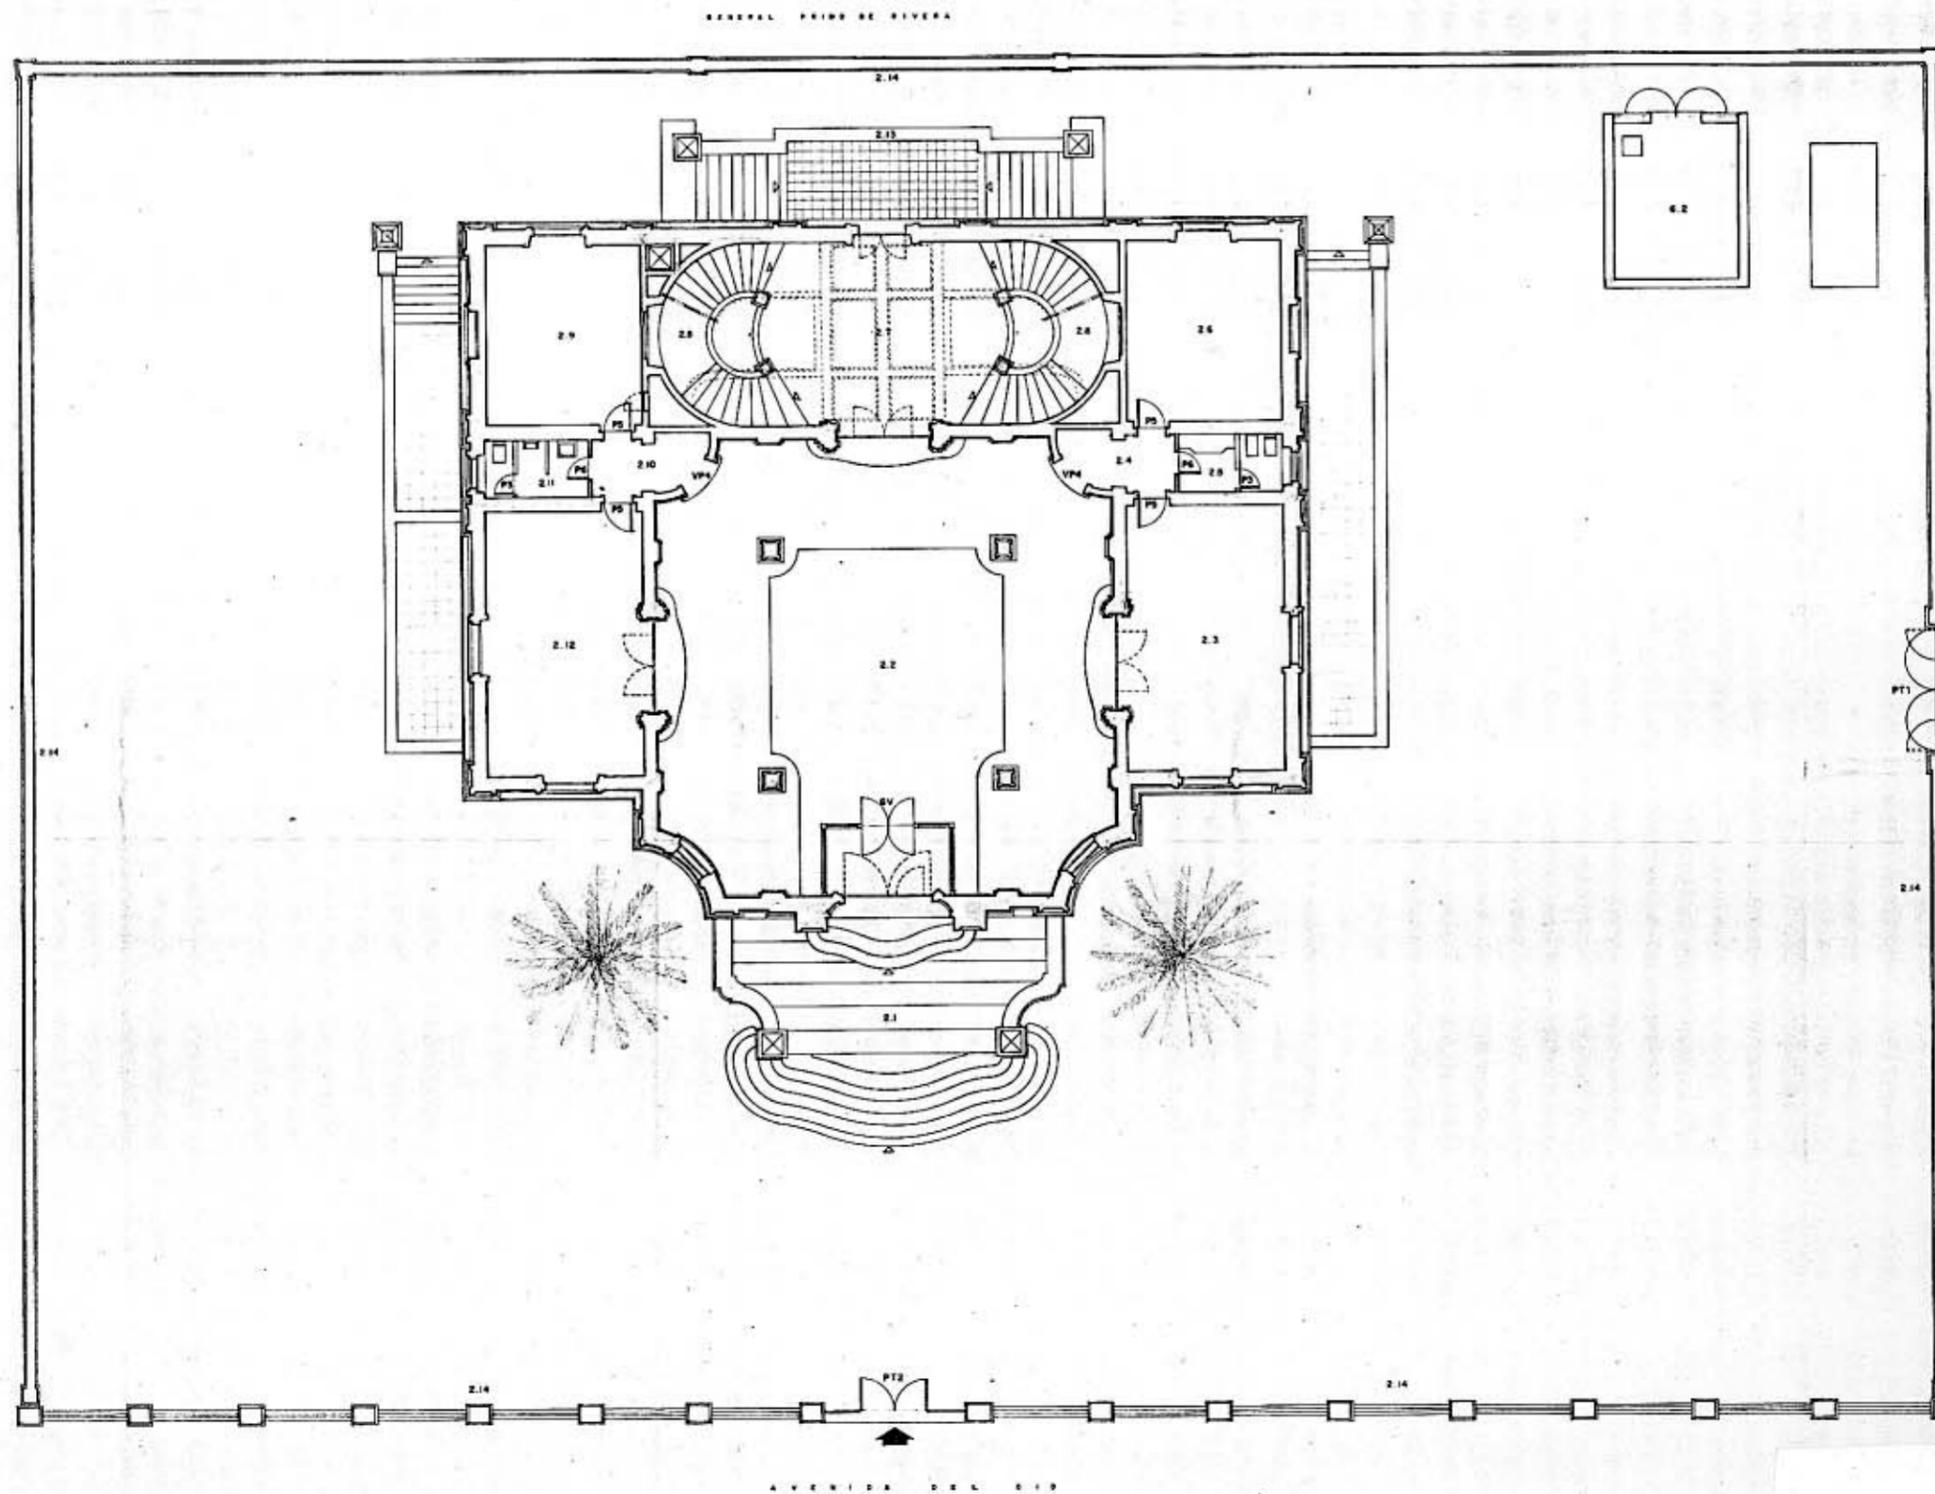
PLANTA BAJA

- 2.1 ESCADA DE ACESSO PRINCIPAL
- 2.2 ÁTRIO PRINCIPAL
- 2.3 GABINETE DE TRABALHO
- 2.4 ANTECÂMARA
- 2.5 INSTALAÇÕES SANITÁRIAS - MULHERES
- 2.6 GABINETE DE TRABALHO
- 2.7 VESTÍBULO DAS ESCADAS
- 2.8 ESCADAS (NORTE E SUL)
- 2.9 GABINETE DE TRABALHO
- 2.10 ANTECÂMARA
- 2.11 INSTALAÇÕES SANITÁRIAS - HOMENS
- 2.12 GABINETE DE TRABALHO
- 2.13 ESCADA EXTERIOR (SUDESTE)
- 2.14 MUROS DE LIMITE DO TERRENO
- 0.2 CASA DAS MÁQUINAS

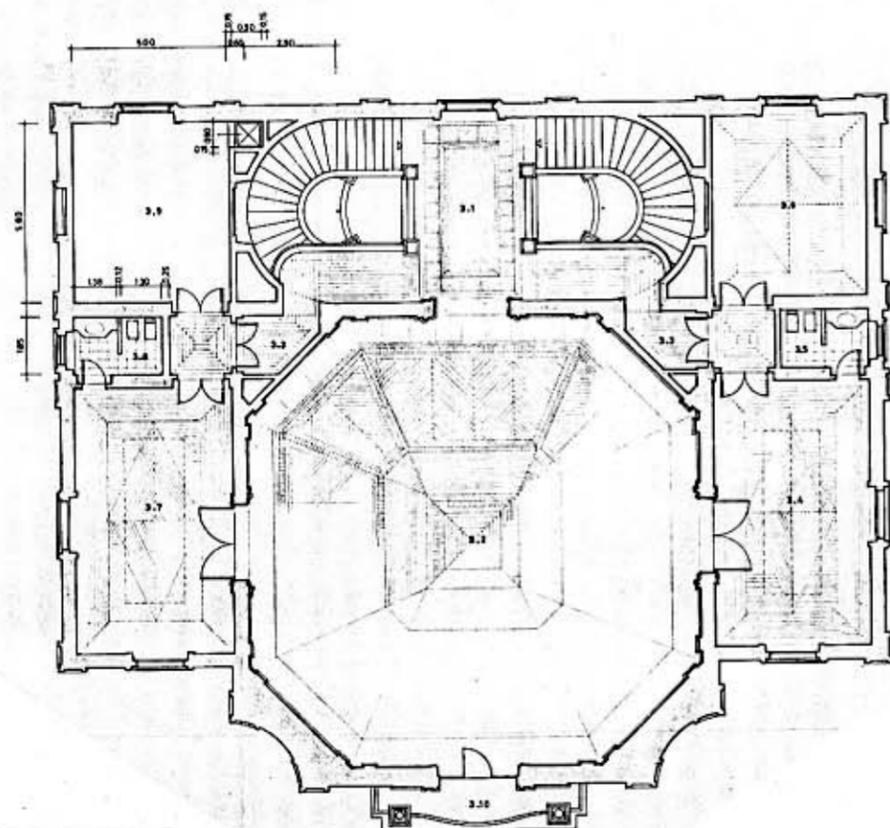
PLANTA PRINCIPAL

- 3.1 VESTÍBULO DAS ESCADAS
- 3.2 SALÃO OCTOGONAL
- 3.3 ANTECÂMARA E PASSAGEM
- 3.4 GABINETE DE TRABALHO
- 3.5 INSTALAÇÕES SANITÁRIAS
- 3.6 SALA
- 3.7 GABINETE DE TRABALHO
- 3.8 INSTALAÇÕES SANITÁRIAS
- 3.9 SALA
- 3.10 SALÃO DO ALÇADO PRINCIPAL

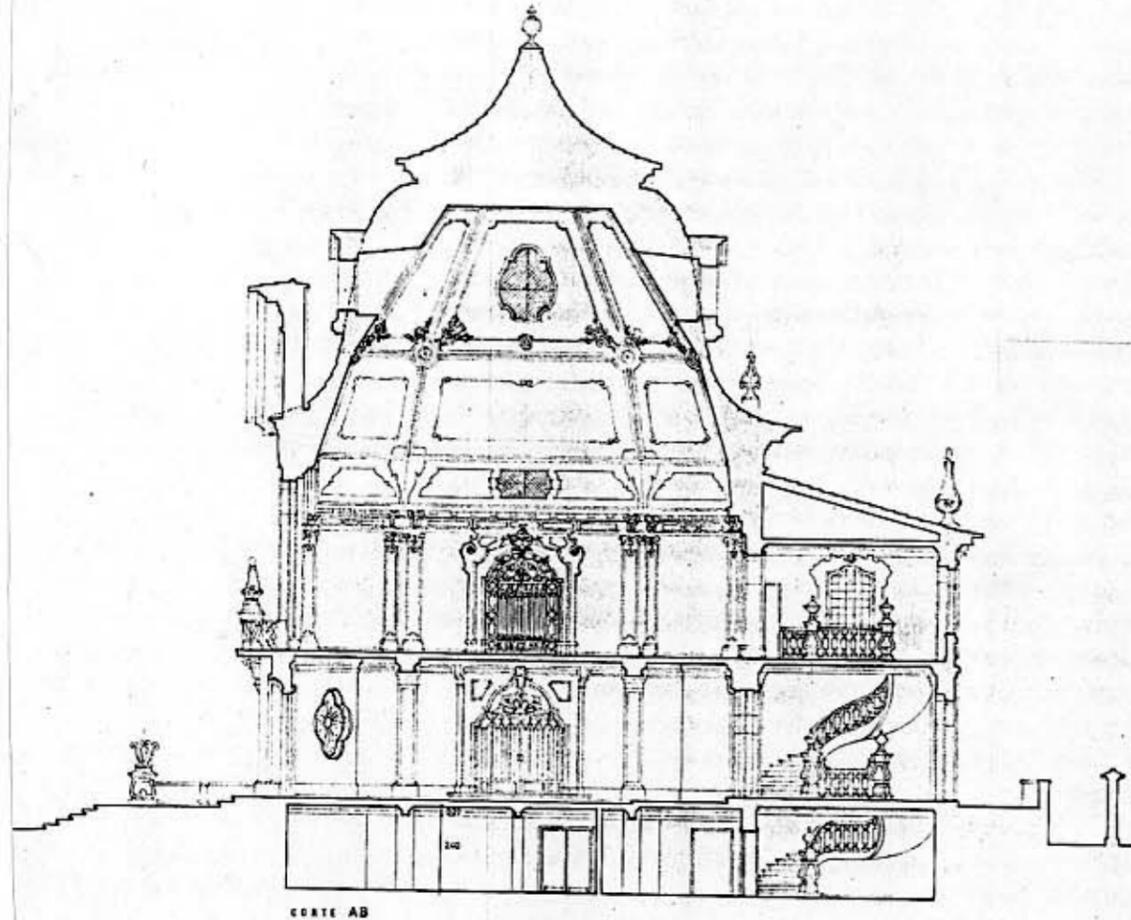
CORTE AB

SECCION INTERIOR

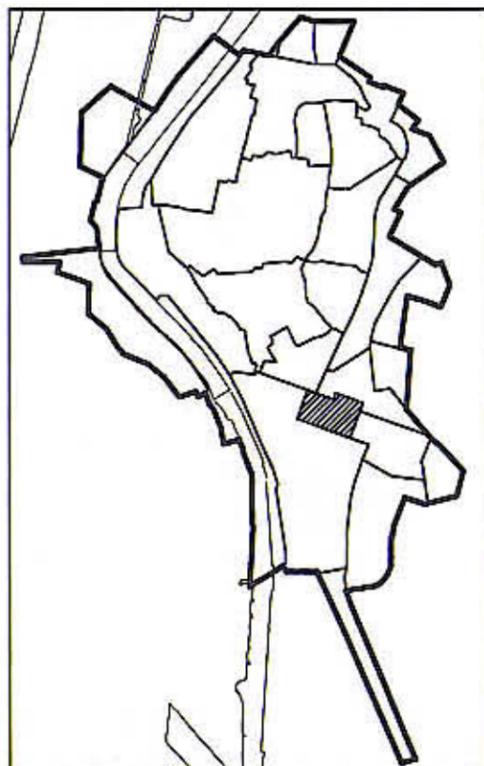
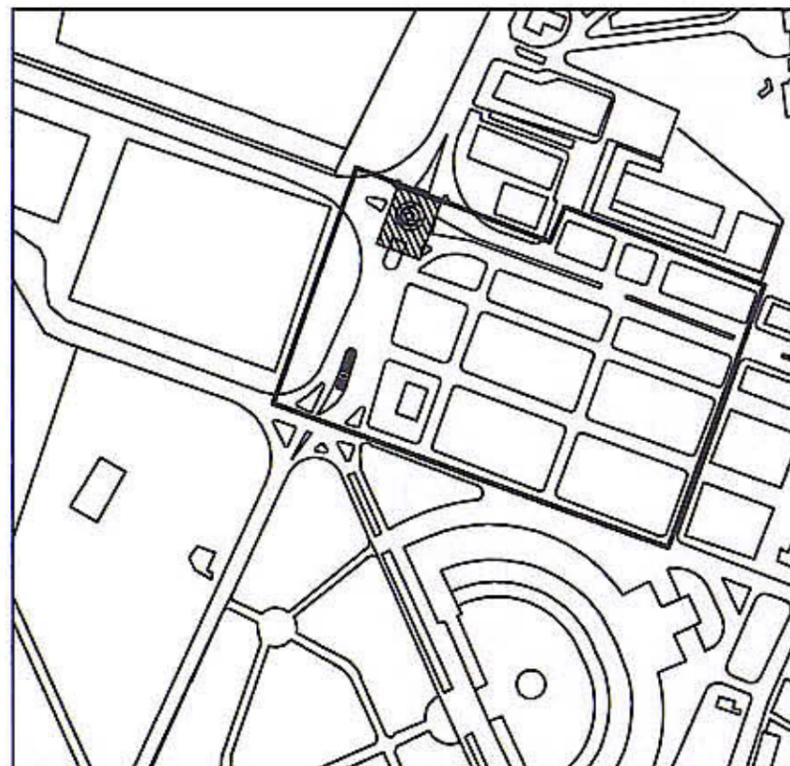
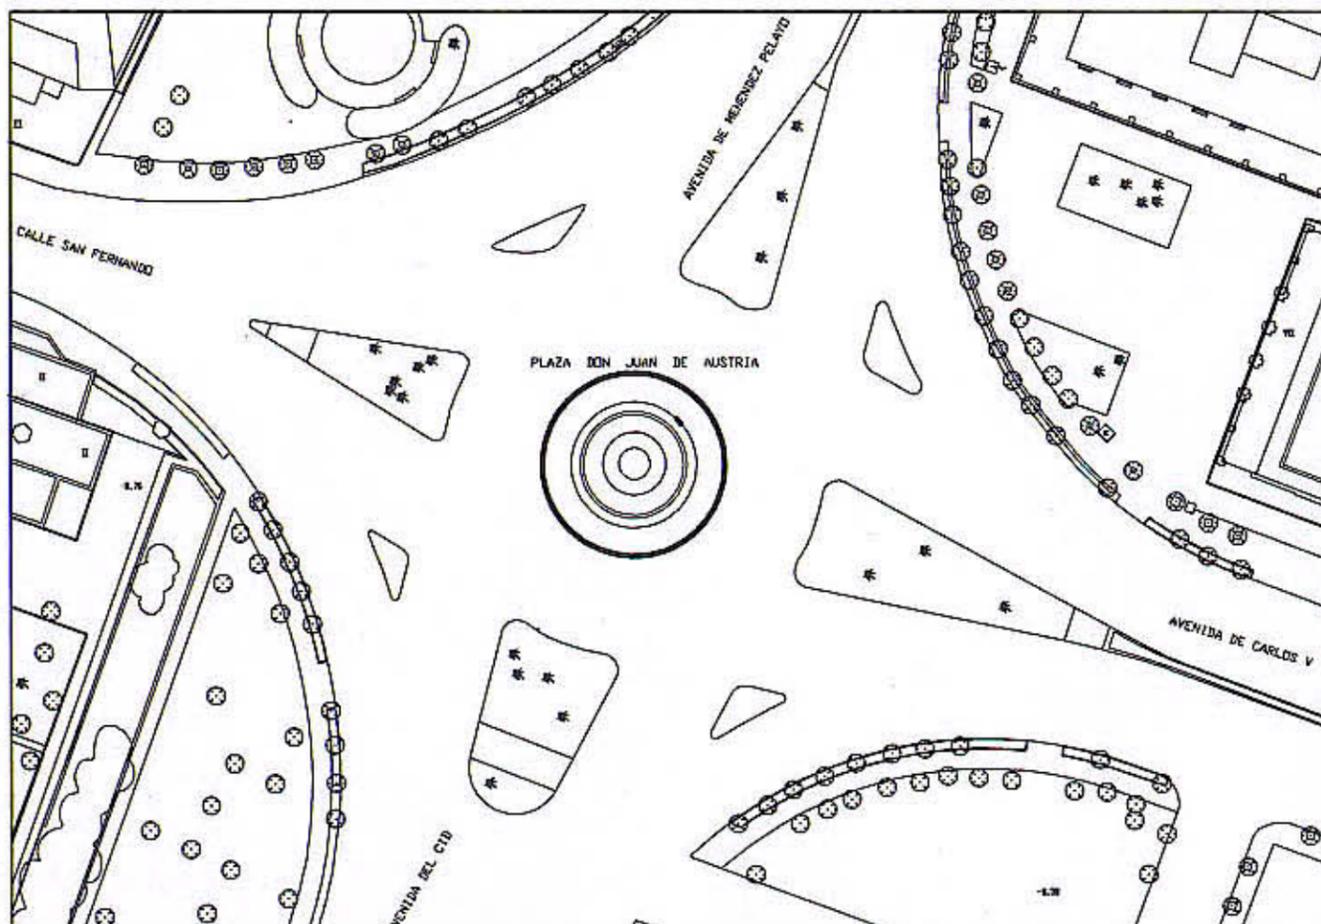
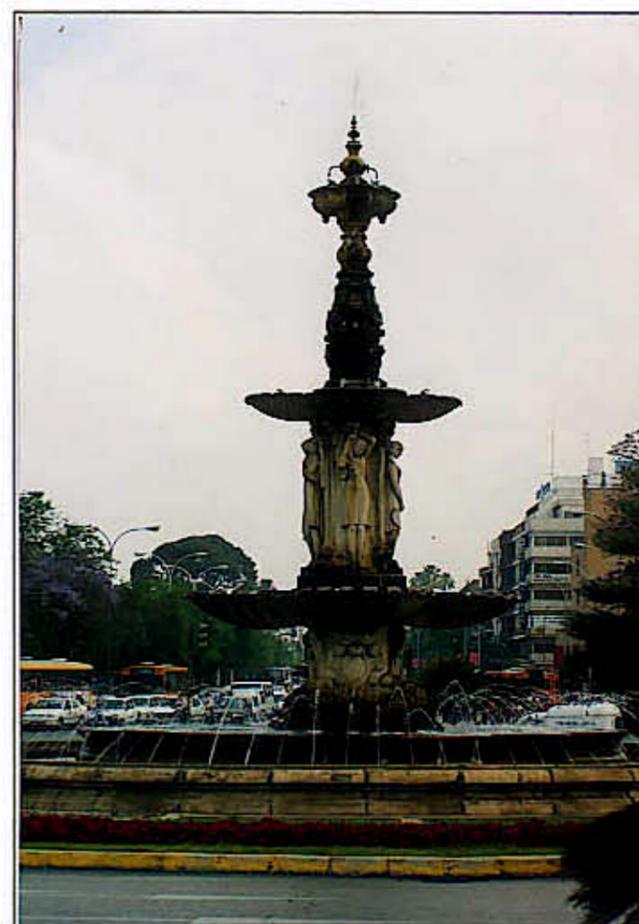
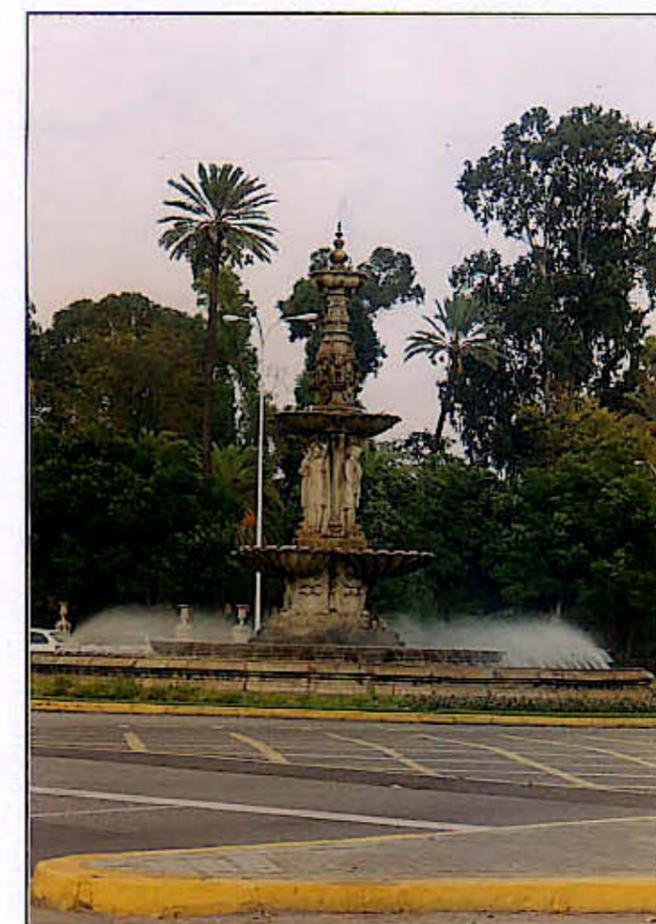
IDENTIFICACION: FUENTE DE LAS CUATRO ESTACIONES (Conocida comúnmente como Fuente de la Pasarela)

TIPO DE MOBILIARIO: FUENTE ORNAMENTAL

ESTADO DE CONSERVACION: BUENO

RESEÑA HISTORICA: Se instaló en el lugar que ocupaba la pasarela poco antes de 1930, habiendo sido el autor D. Manuel Delgado Brackenbury. En 1945 fué remodelada y ampliada.

ELEMENTOS PROTEGIDOS: La fuente y su emplazamiento. Las intervenciones que deberán permitirse serán preferentemente las de mantenimiento y conservación.

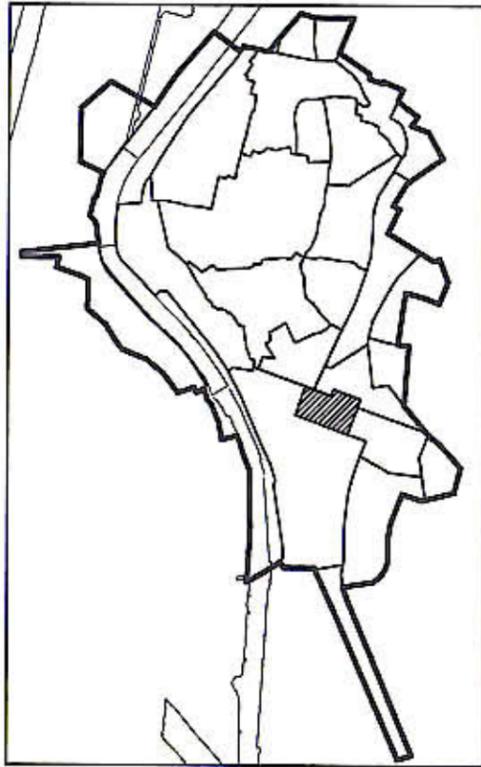
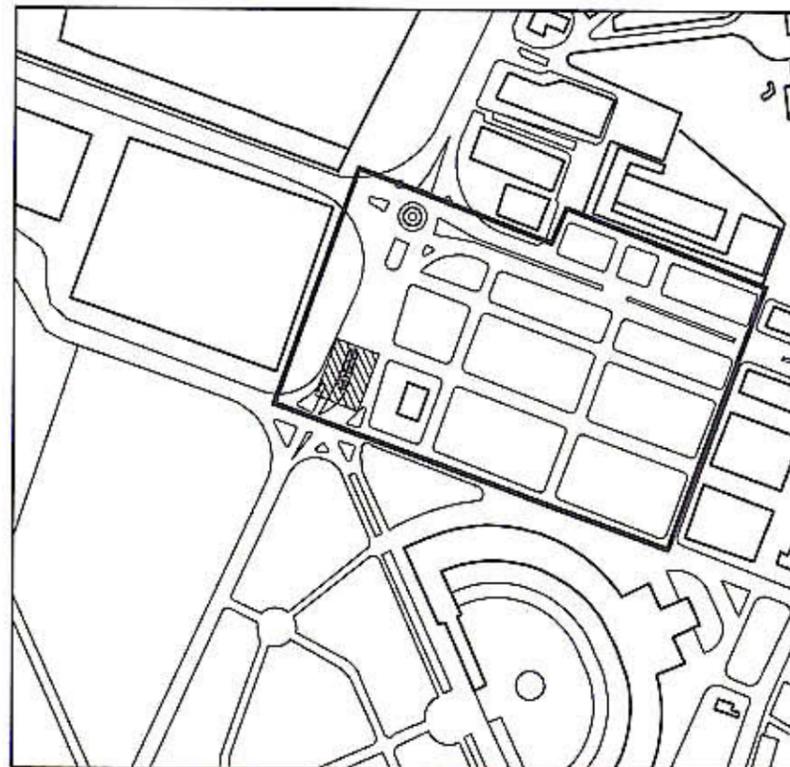
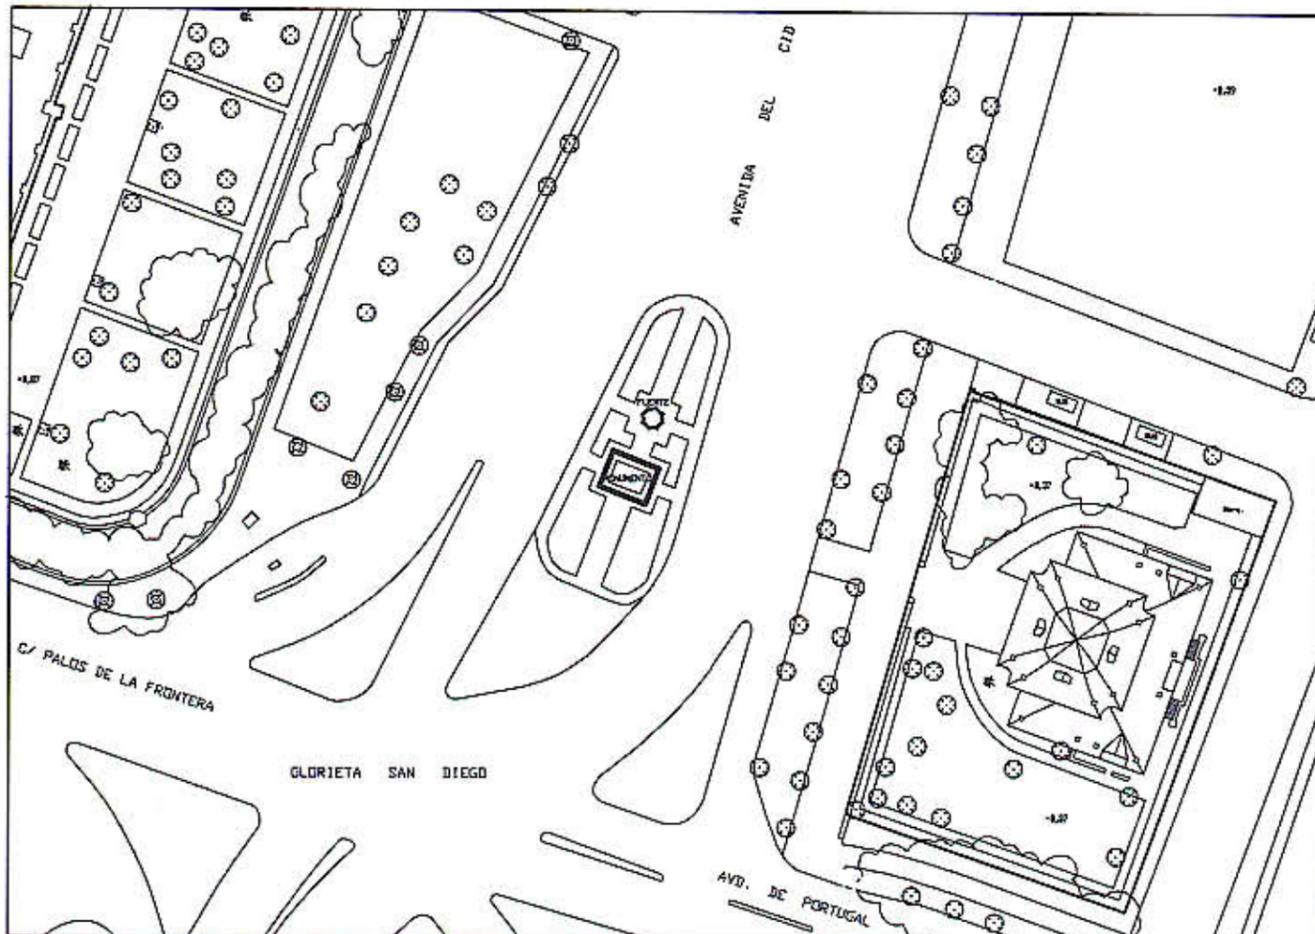
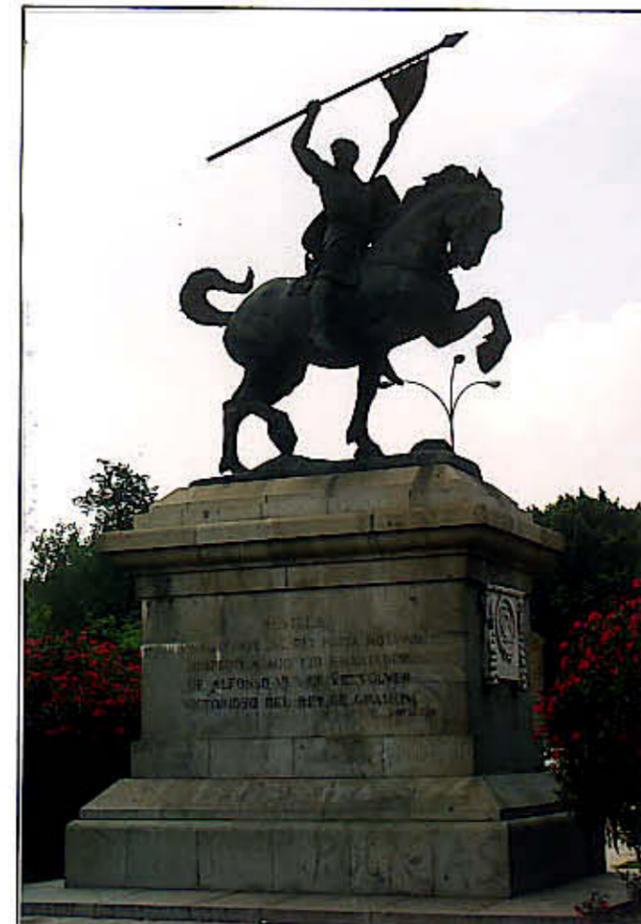
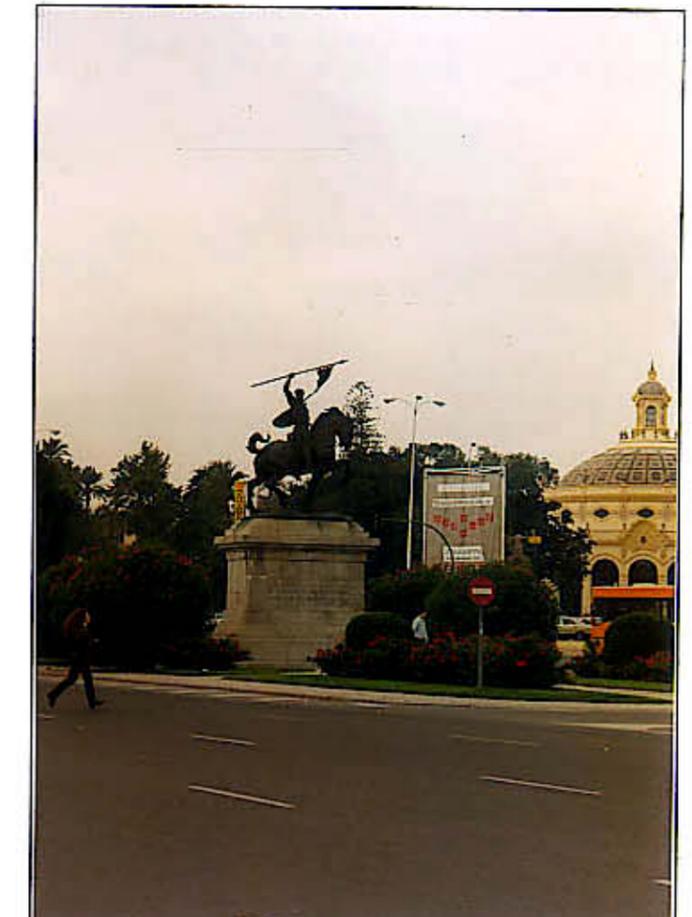
IDENTIFICACION: ESTATUA ECUESTRE DEL CID CAMPEADOR

TIPO DE MOBILIARIO: ESTATUA ECUESTRE

ESTADO DE CONSERVACION: HUENO

RESEÑA HISTORICA: Sobre plataforma ovalada de granito con fuente, surtidor y parterres, se levanta la estatua ecuestre del Cid Campeador, modelado y donada a la ciudad en 1929 por la señorita Huntington.

ELEMENTOS PROTEGIDOS: La estatua y su pedestal. Las intervenciones que deberán permitirse preferentemente son las de mantenimiento y conservación.
