PLAN ESPECIAL DE PROTECCIÓN
“CONVENTO DE SAN AGUSTÍN”
CALLE SAN ALONSO DE OROZCO, 4. SEVILLA
DICIEMBRE 2018

PLAN ESPECIAL DE PROTECCIÓN "CONVENTO DE SAN AGUSTÍN"
Calle San Alonso de Orozco 4. Sevilla

A. MEMORIA

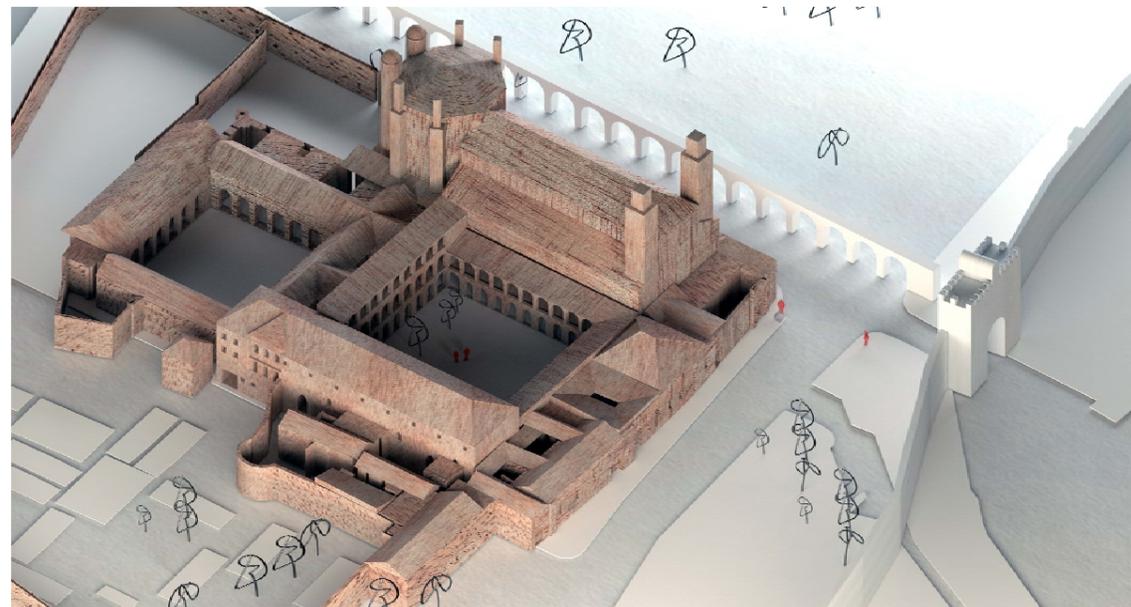
Hipótesis de la volumetría del convento (Fuente: María Teresa Pérez Cano y Javier Navarro de Pablos a partir de la planta del Convento de 1850 en Archivo General de la Administración. Alcalá de Henares).

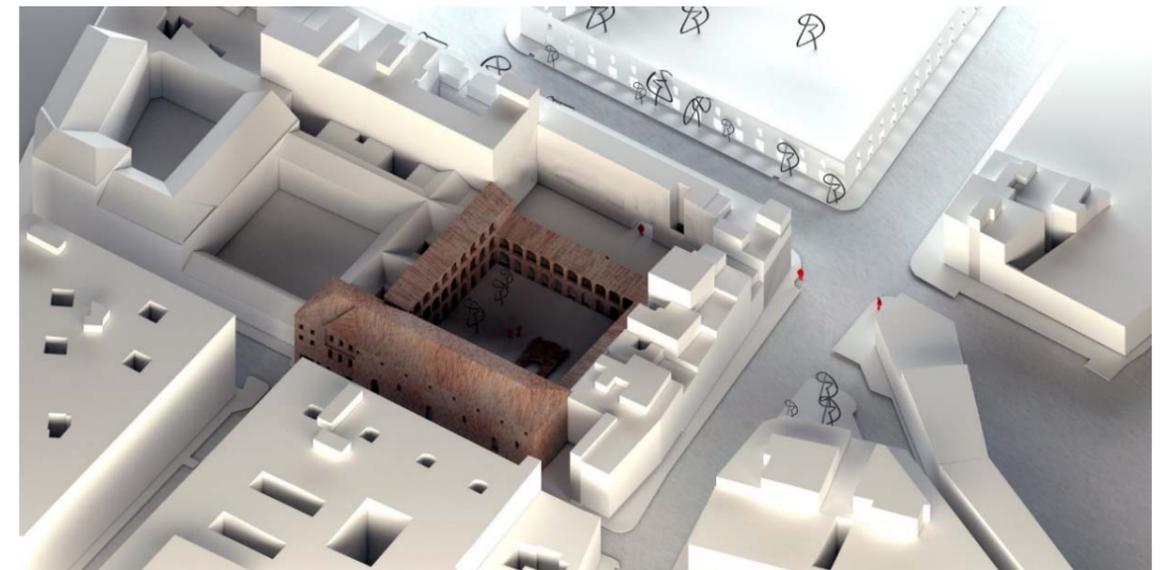
Hipótesis de la volumetría del convento en su estado actual (Fuente: María Teresa Pérez Cano y Javier Navarro de Pablos).

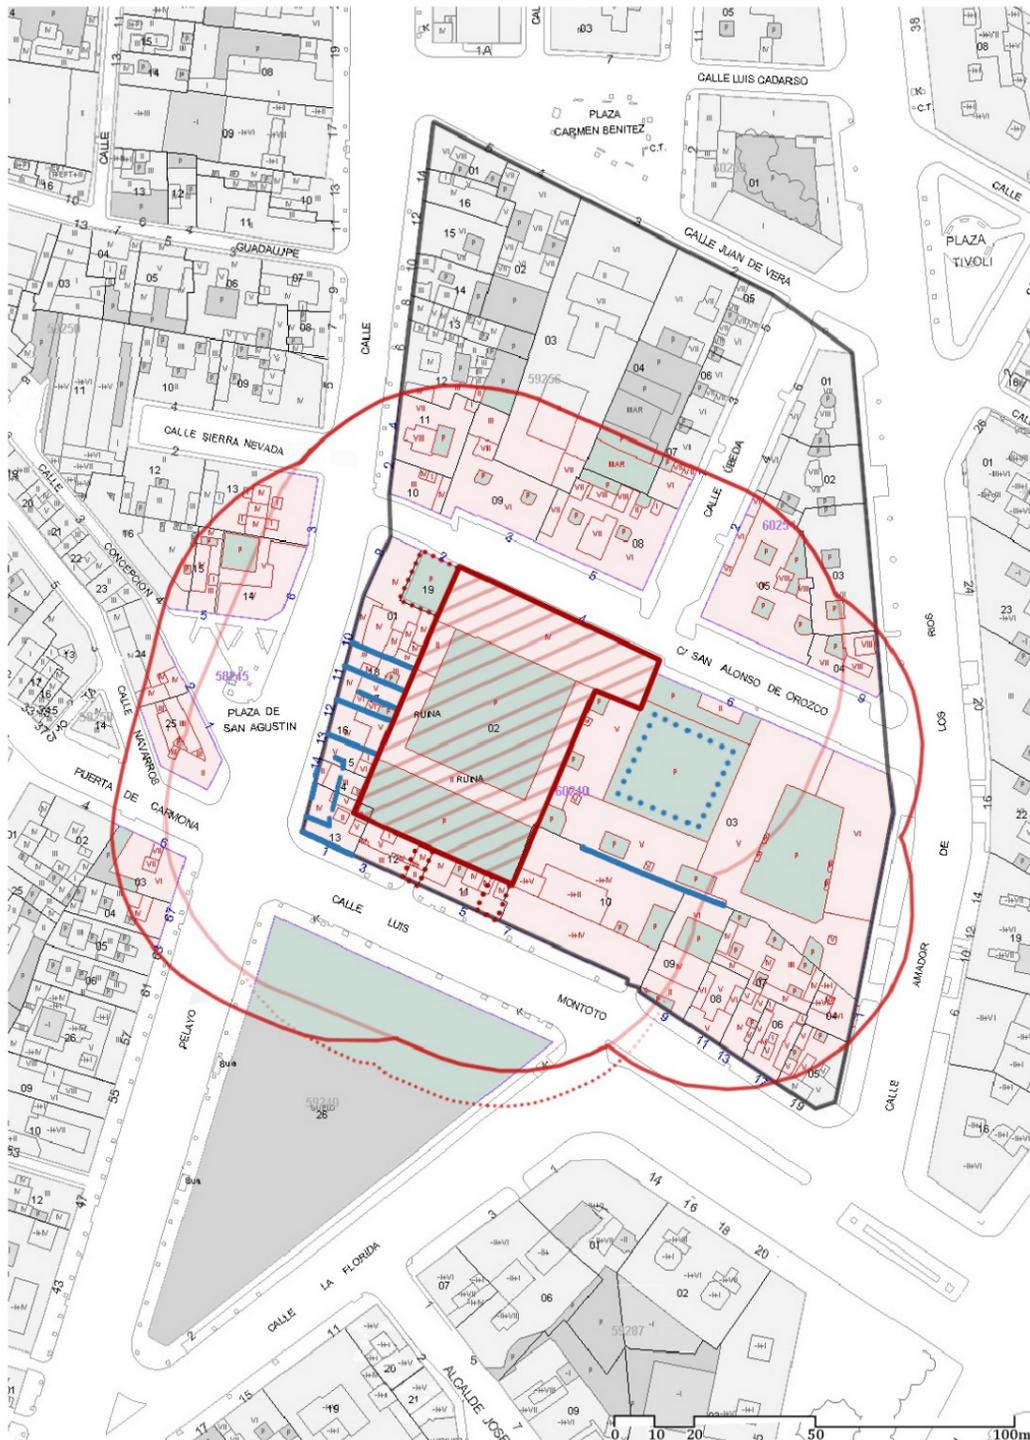
Entorno disposición adicional 4ª, BIC Convento San Agustín E: 1/1300

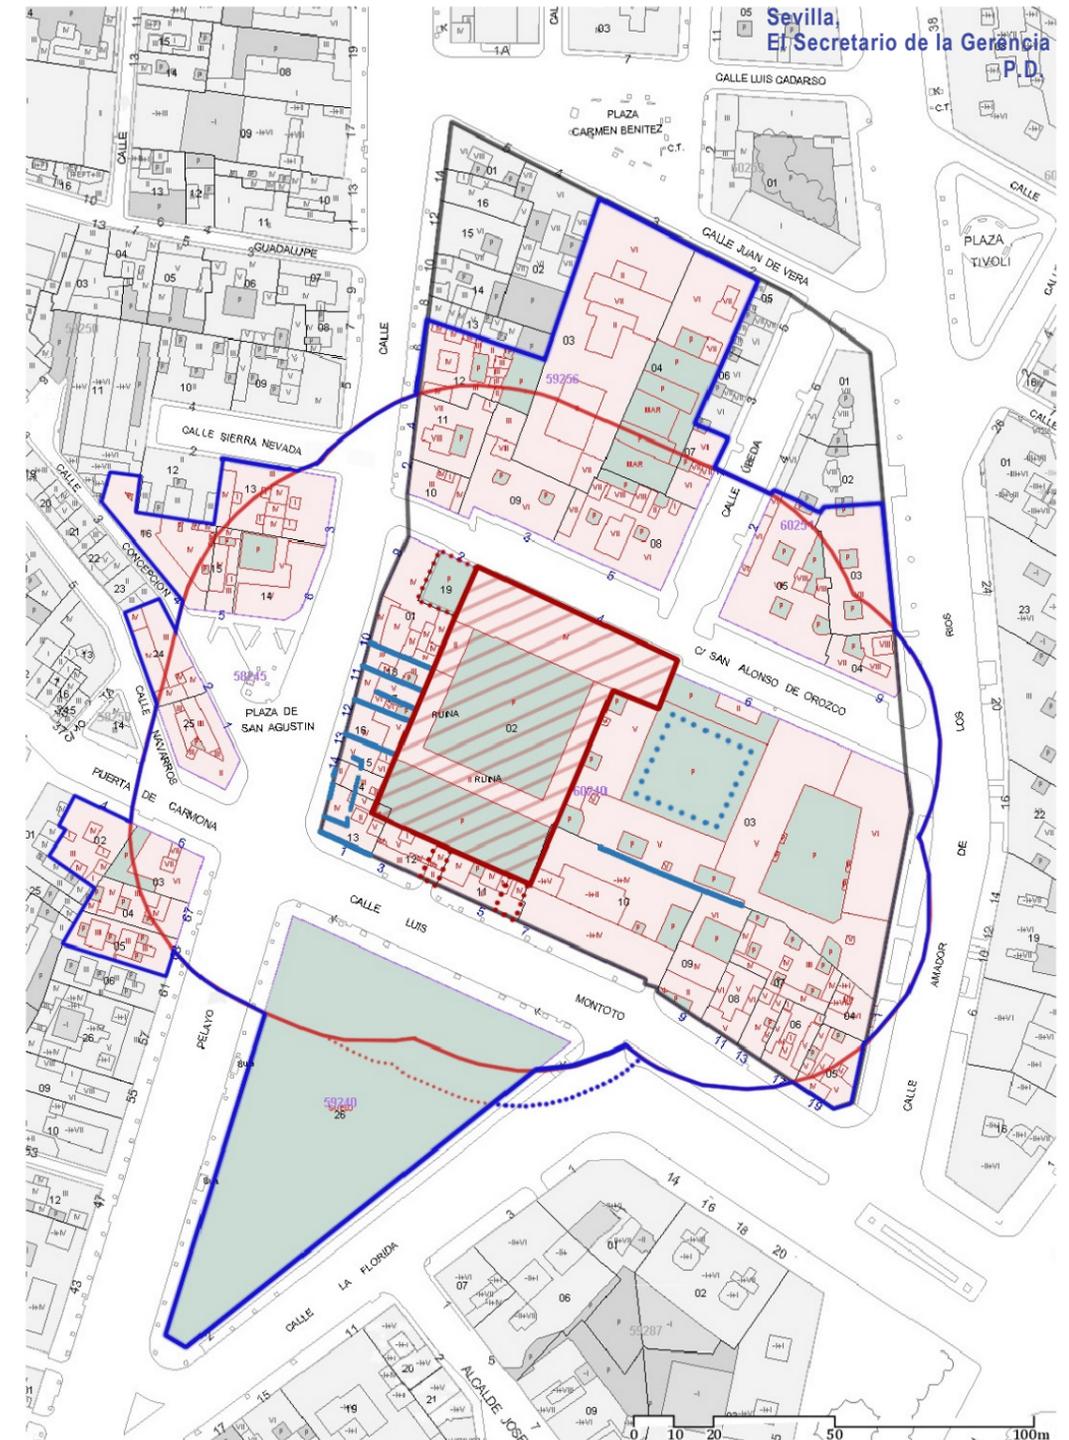
Entorno parcelas afectadas, BIC Convento San Agustín E: 1/1300

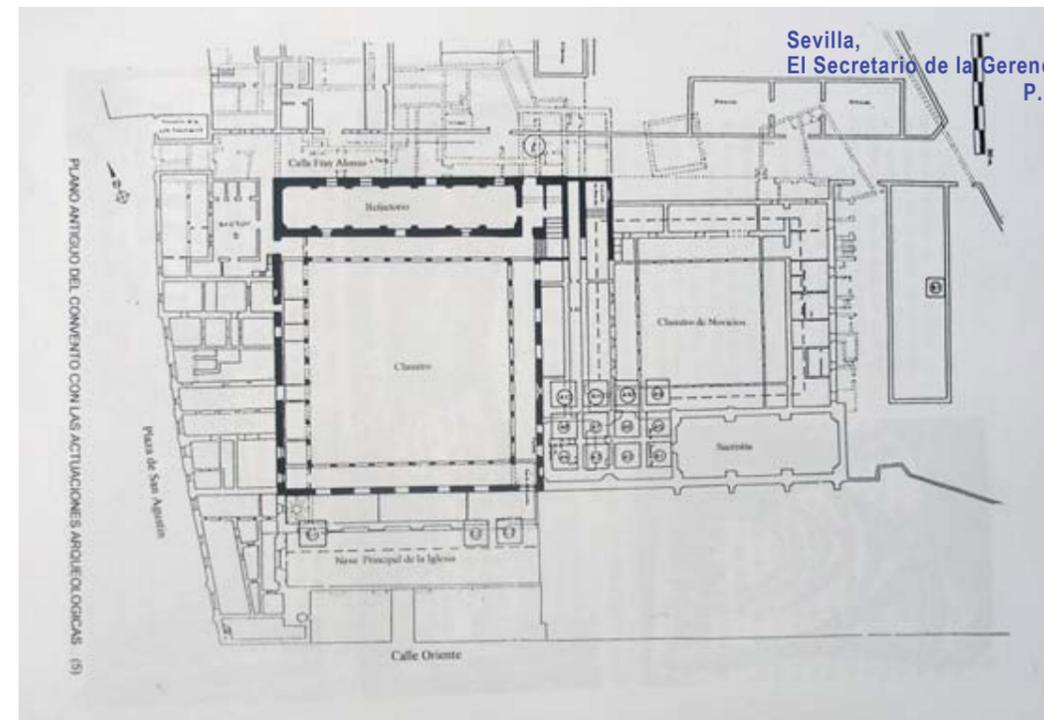
Plano antiguo del convento con las excavaciones arqueológicas de 1984

Como resultado de las excavaciones arqueológicas, se puede individualizar la secuencia constatable en el ex convento de San Agustín: la planta del primitivo edificio conventual. Una edificación anterior cuyo origen se puede fechar en el s. XIV, inhumaciones de los siglos XIII-XIV, dos tumbas del siglo VI y un vertedero romano del s. I d.C.

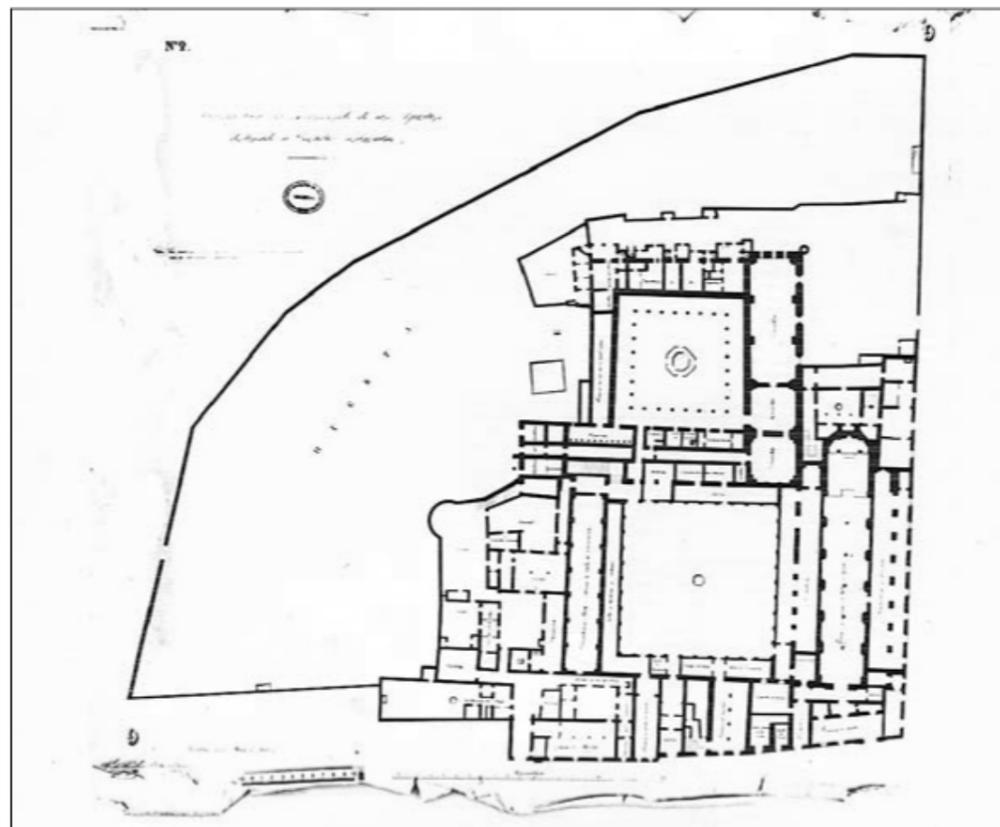
Planta del Convento de 1850. Archivo General de la Administración. Alcalá de Henares

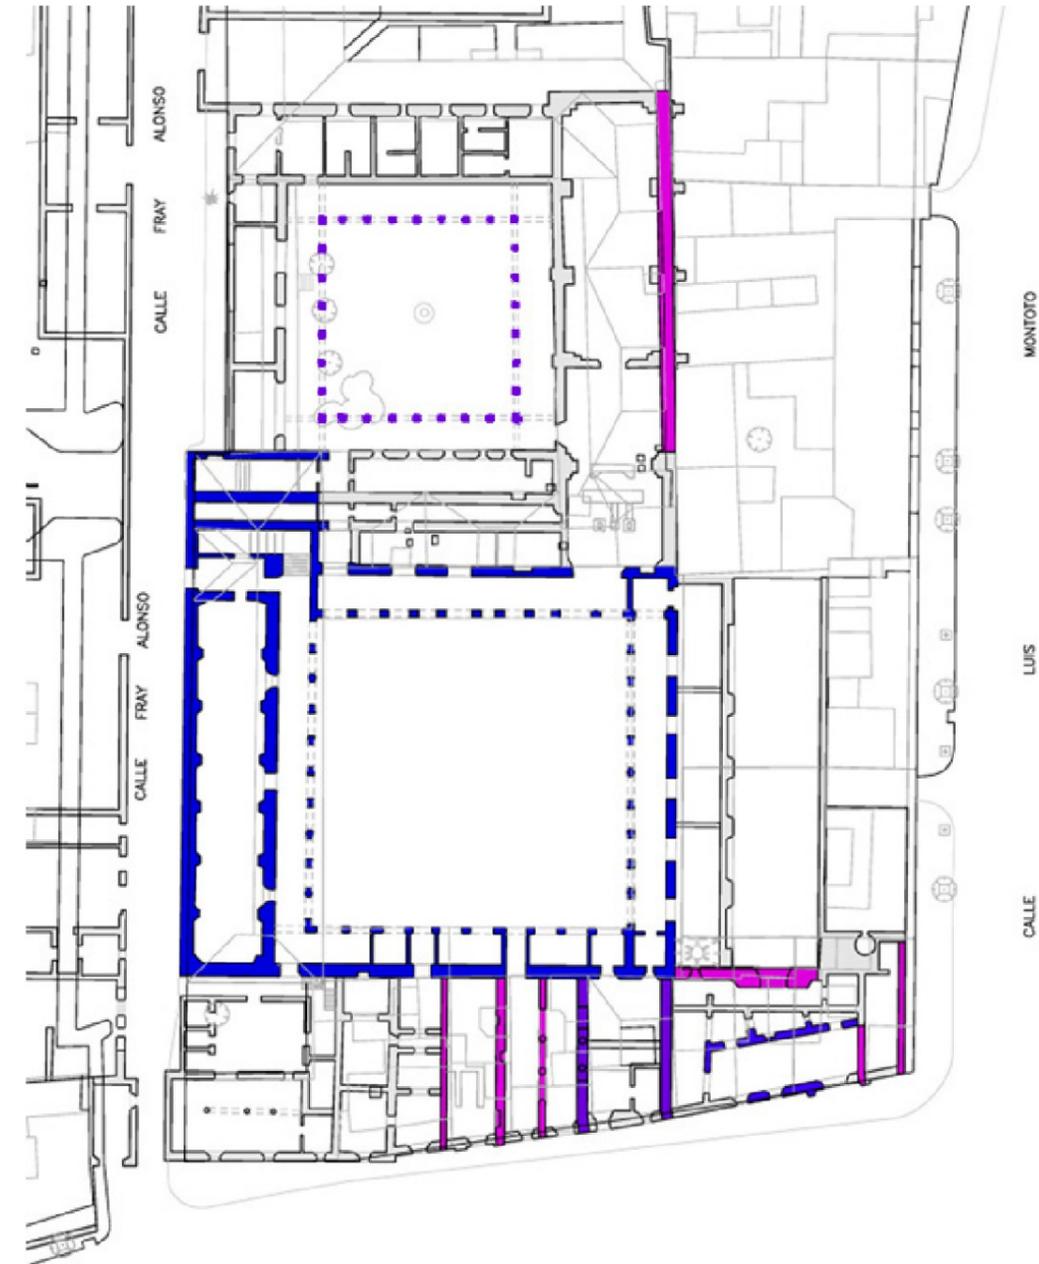
Restos emergentes, BIC Convento San Agustín

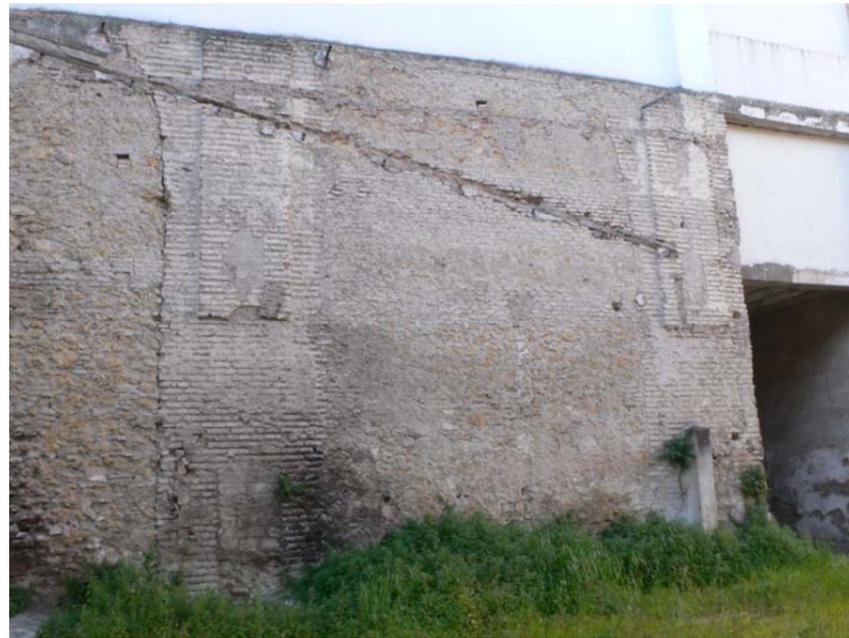
El límite sur del solar está constituido por la alineación de pilares de la iglesia de separación con la nave de la Epístola que ha sido derribada para la construcción de unas edificaciones de principios del s. XX, actualmente conservadas. La visión de esta medianera permite observar las trazas embutidas de los pilares de la iglesia con sus interiores rellenos.

Alzado de la medianera sur del solar.

Según la planimetría histórica conocida deben de conservarse in situ parte de los pilares de separación de la nave principal con la nave de la epístola. Debido a las características de la edificación, estos pilares han de poseer poderosas cimentaciones y, quizás, parte del arranque original aunque las obras de demolición y expolio de materiales pueden haber mermado en gran parte su materialidad.

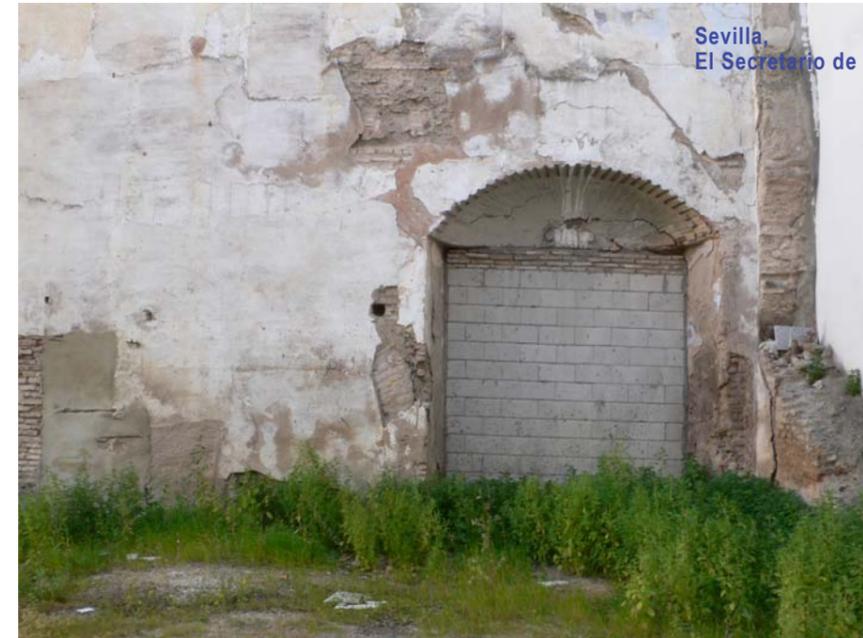
Por otro lado, disponemos del muro de separación de la iglesia con el claustro mayor donde se aprecia un vano con solución de arco resuelto con moldura de venera y diferentes huellas de roscas, dinteles, etc. que deben de corresponder a las diversas etapas y episodios por los que ha evolucionado esta edificación.

Puerta en muro norte de la iglesia

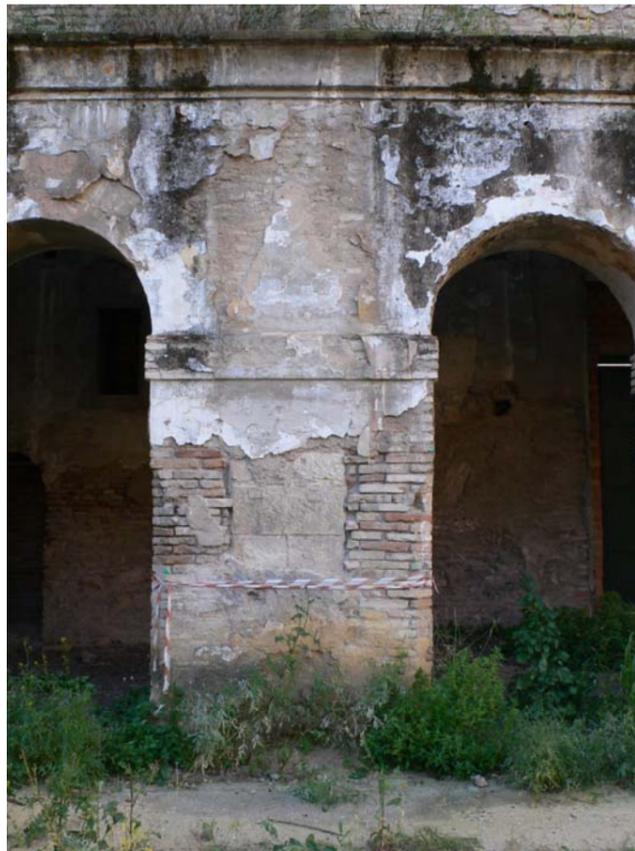
Los estudios estilísticos y documentales abogan por que este claustro corresponda en planta con el original del s. XIV, que debió disponer de arcadas apuntadas en estilo gótico. Éstas serían reformadas con posterioridad al recrear las galerías a inicios del s. XVII, dándoles mayor firmeza y adaptando el conjunto en estilo. Un análisis visual inicial permite observar elementos preexistentes en los pilares actuales de la planta baja.

Alzado de los pilares del claustro en planta baja

Pieza sobresaliente del antiguo convento, presenta una planta cuadrada con galerías en sus cuatro costados y varios pisos de altura según los laterales, dos en las pandas sur y oeste y tres en las pandas norte y este. El estado de conservación es crítico, habiendo desaparecido casi la totalidad de los forjados aunque se mantienen en pie las arcadas superpuestas como elemento sobreviviente de mayor entidad y valor.

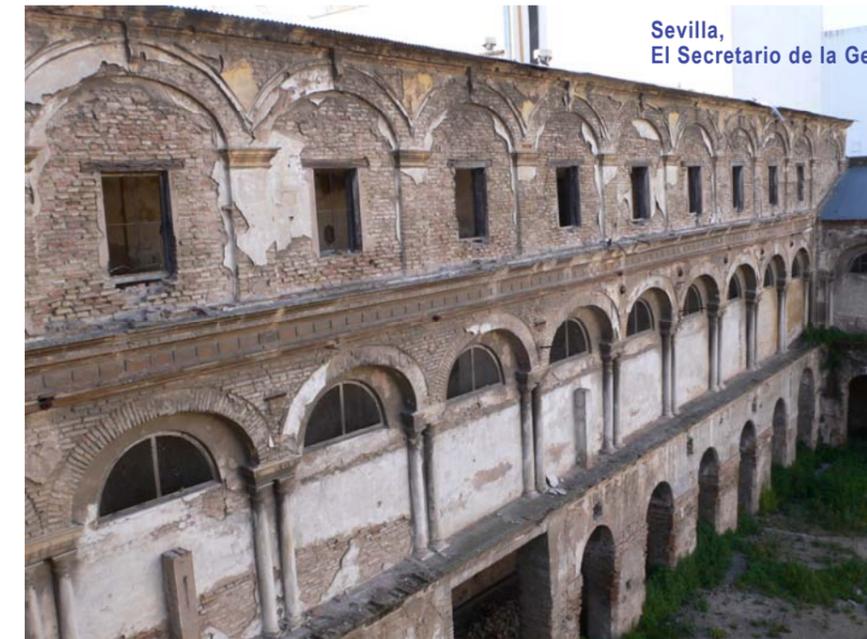
Alzado este de las galerías del claustro

Las paredes de las galerías se muestran con los enlucidos muy deteriorados, perdidos en muchos casos, siendo especialmente interesantes los paramentos de la planta baja por cuanto reciben el mayor número de huellas desde la primera versión medieval del claustro, huecos de diferente funcionalidad y época, vanos de conexión monacales, del presidio y mercado, altares en hornacina, etc.

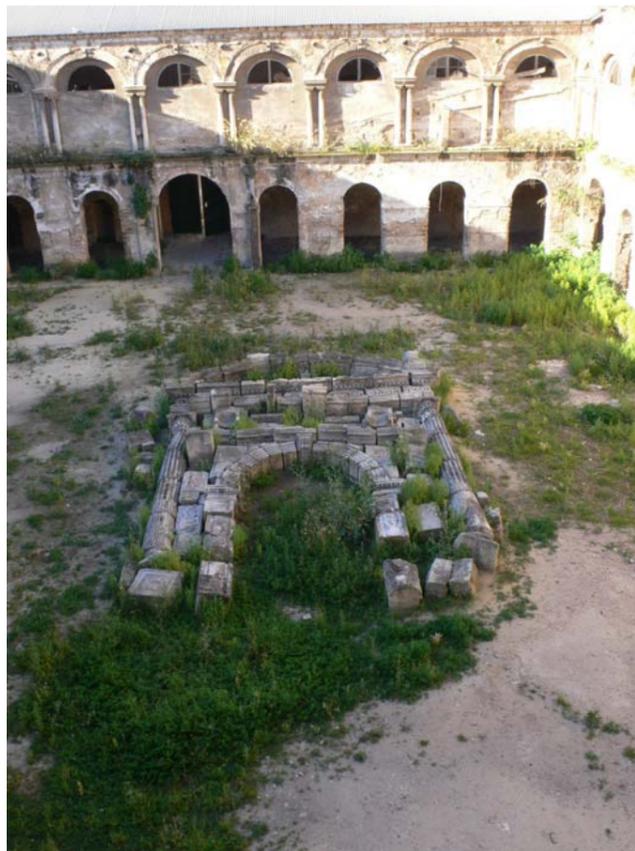
Interior del patio del claustro con portada monumental despiezada

La portada de Hernán Ruiz, presentada despiezada en el patio del claustro, se halla en buen estado – aunque incompleta- pues se desmontó en 1949 ubicándose en un solar vacío de la calle Recaredo esquina a San Alonso y cubriéndose naturalmente de maleza, lo que posiblemente, la preservó de un mayor deterioro.

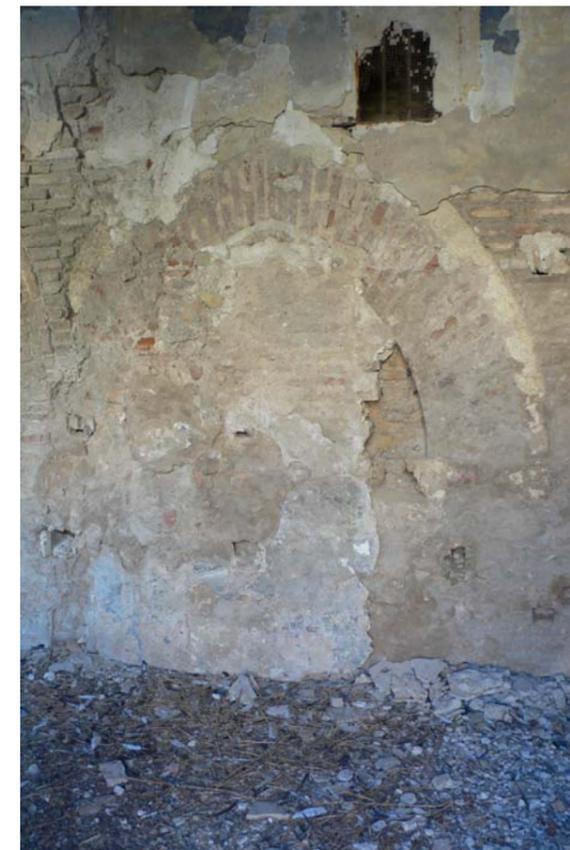
Vano apuntado, cegado, en planta baja de la galería este del claustro.

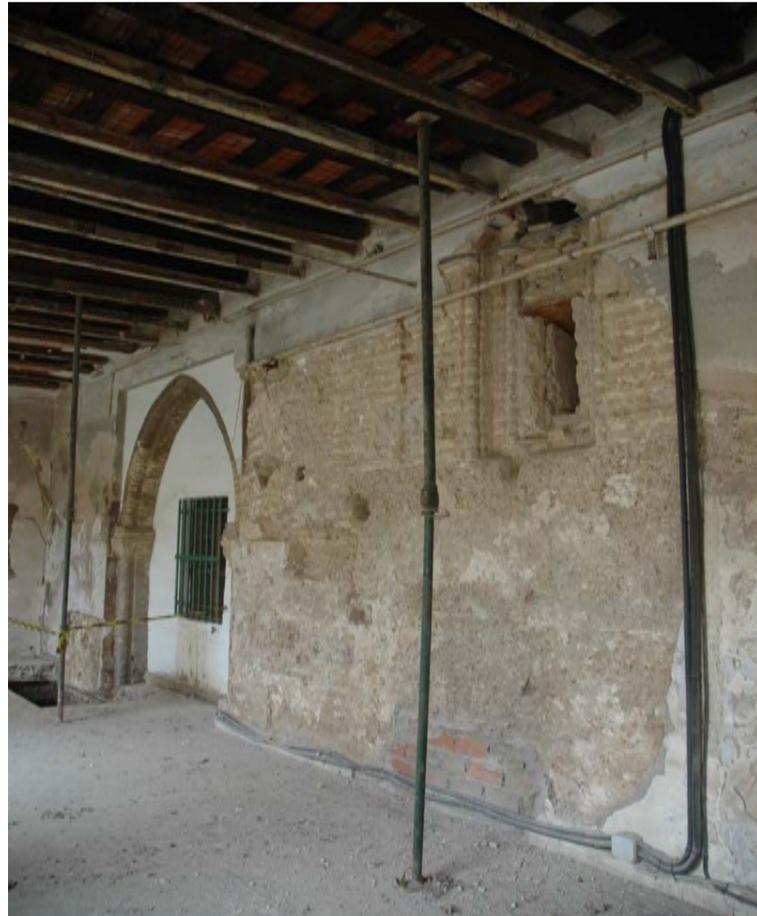
Vista general del acceso al refectorio y ventana mudéjar tras el sondeo paramental. Se advierten forjado antiguo de madera correspondientes a la construcción de la primera planta de la galería en s. XVI; tirantes de hierro para refuerzo estructural tras el terremoto de 1755 y vigas de madera para sostener falso techo en s. XX.

- La portada de acceso se distingue en la mitad occidental de la galería, habiéndose confirmado su cimentación y cotas similares al claustro.
- Se descubre otra ventana de estilo mudéjar. Otros detalles que ha aportado la exploración son la fábrica de tapial del muro del refectorio, de muy buena calidad similar al de las galerías sur y este, y una ventana de iluminación del interior, en estilo mudéjar con arco polilobulado.

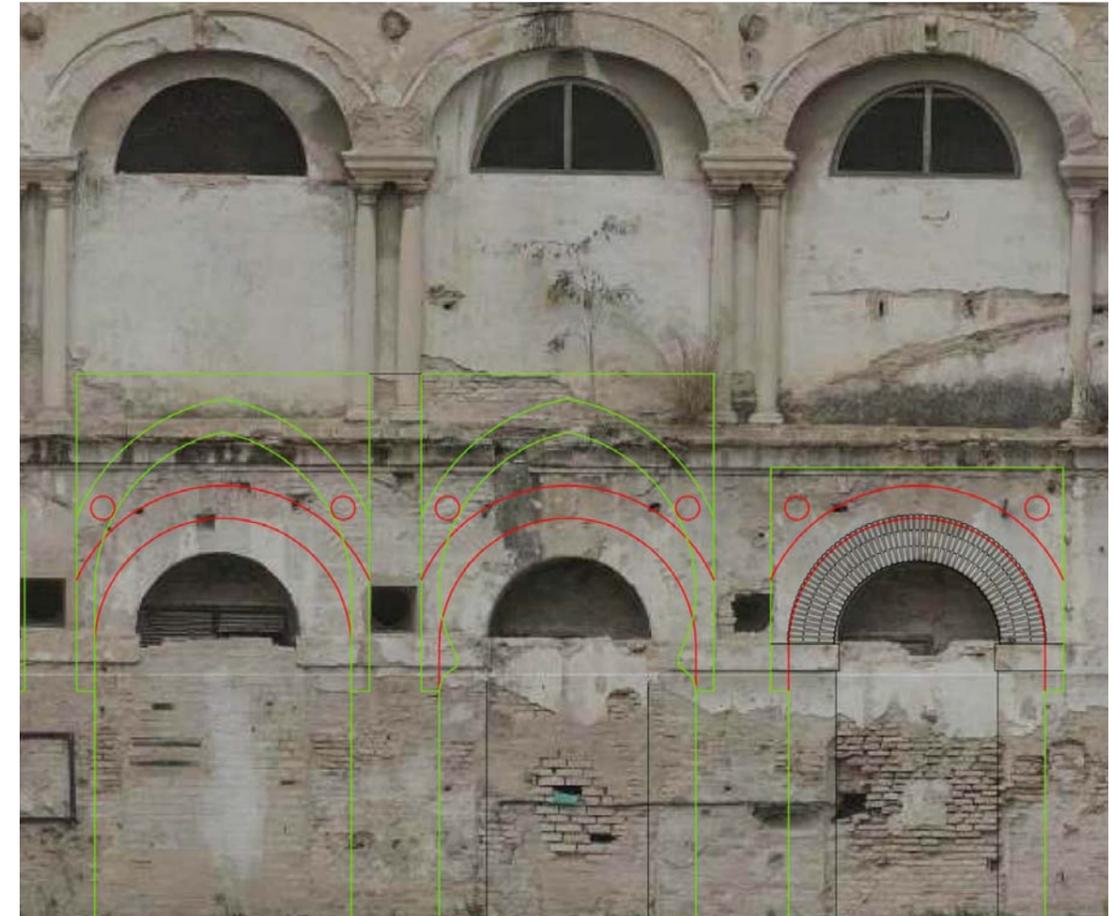
Trazado en verde de las opciones: apuntada gótica (izq.) y tímida mudéjar (centro). Los remates apuntados fueron cortados al construir la primera planta renacentista. Los arcos en rojo corresponden a la reforma renacentista de la galería baja. Ambas roscas, restos de la medieval y la renacentista, así como los alfiles, están ocultas tras las tres roscas de 1756, en línea negra en el arco derecho. L. Núñez Arce.

- Los arcos medievales se conservan parcialmente y permiten reconstruir un trazado tímido con alfiles sobre pilares de aristas ochavadas.

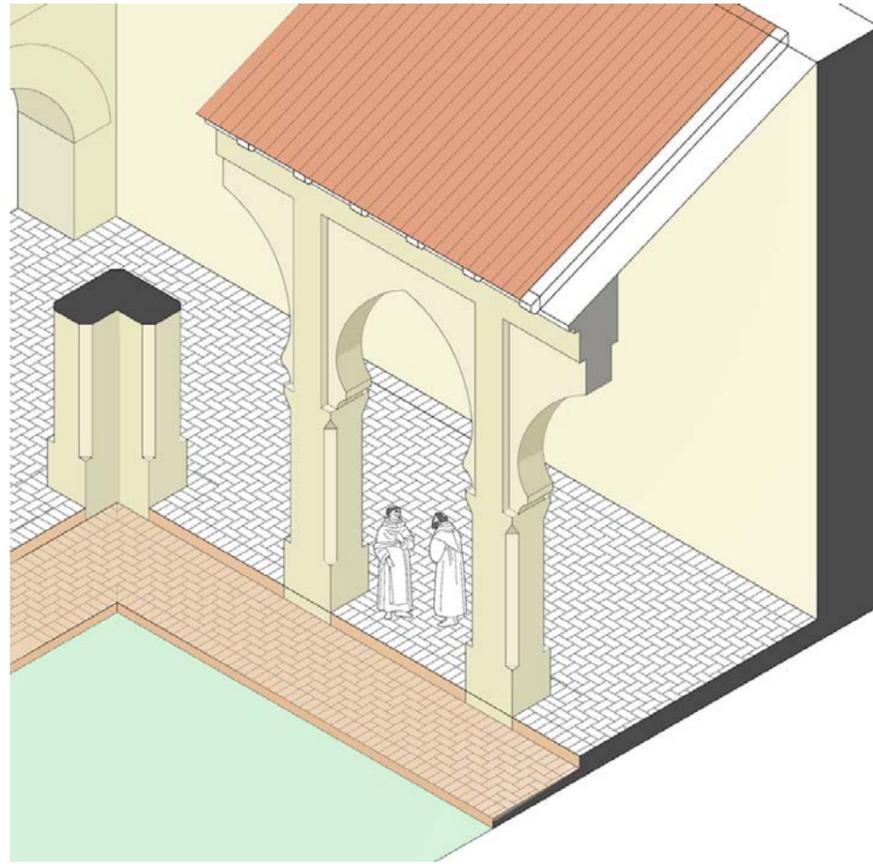
Reconstrucción del orden arquitectónico de la galería del claustro medieval en estilo mudéjar, existente desde el s. XIV al s. XVI). L. Núñez Arce.

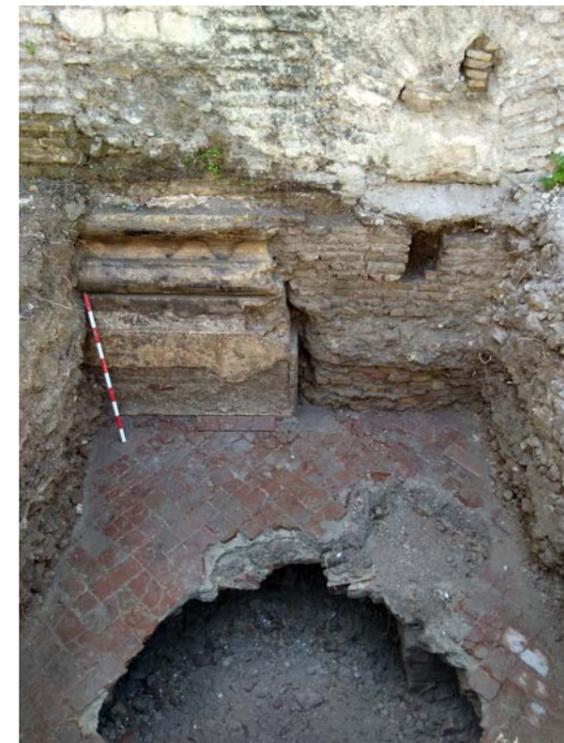
Vista de la solería de la iglesia bajo 1 m de rellenos de 1838. Hueco que deja ver la cripta funeraria y alzado de la basa de los ss. XVI-XVII que forra al pilar medieval.

- La iglesia agustina se dota de numerosos enterramientos, tanto en fosa como en bóveda. A poco que se profundice, diversas evidencias hacen suponer que, presumiblemente, la planta de la iglesia se halla repleta de áreas de enterramientos de diversa índole, sean en fosa, osarios, o bóvedas, diferenciándose unas y otras por la clase social.
- La iglesia fue transformada en estilo renacentista o barroco, eliminando los rastros mudéjares, forrando pilares y añadiendo bóvedas.

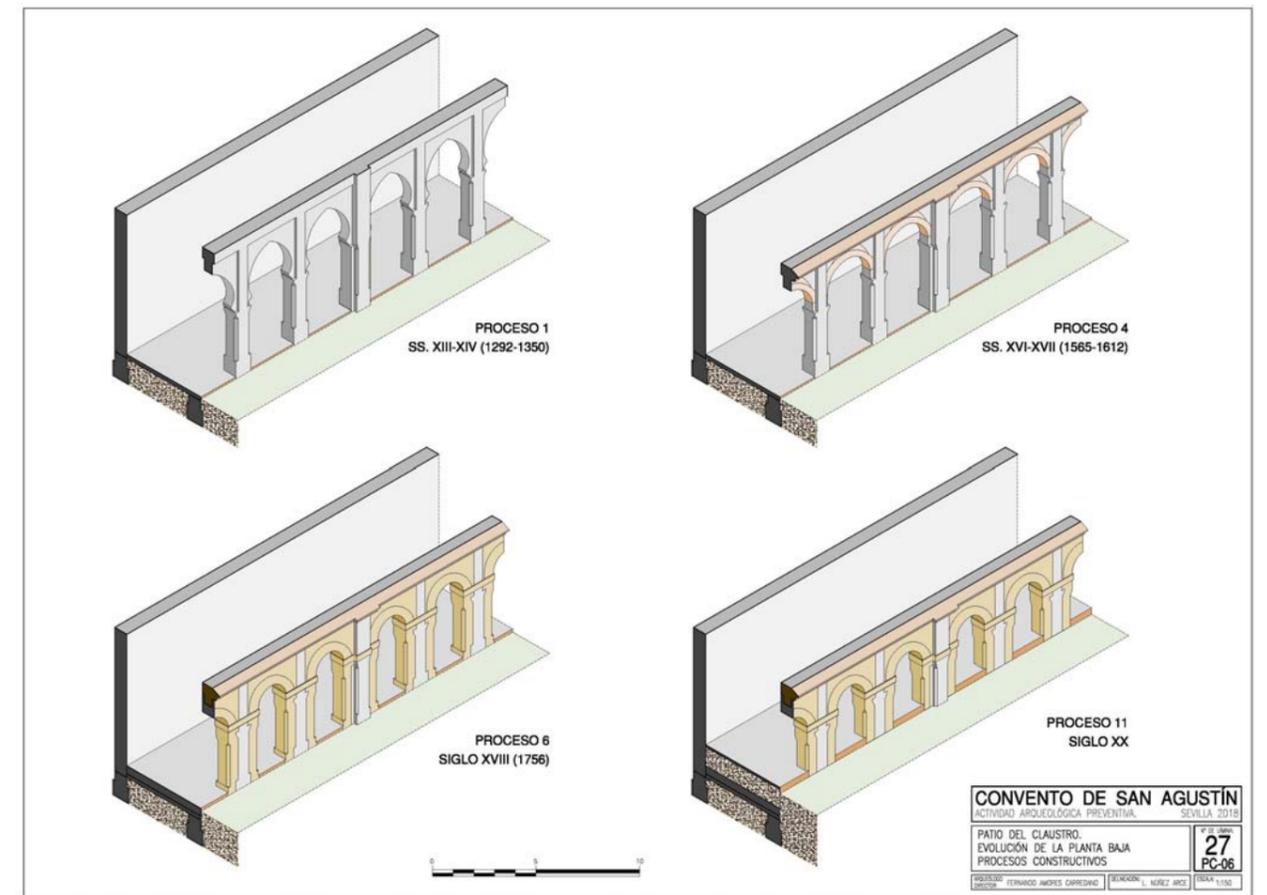
Evolución de la planta baja del alzado del patio del claustro. Principales procesos constructivos. L. Núñez de Arce.

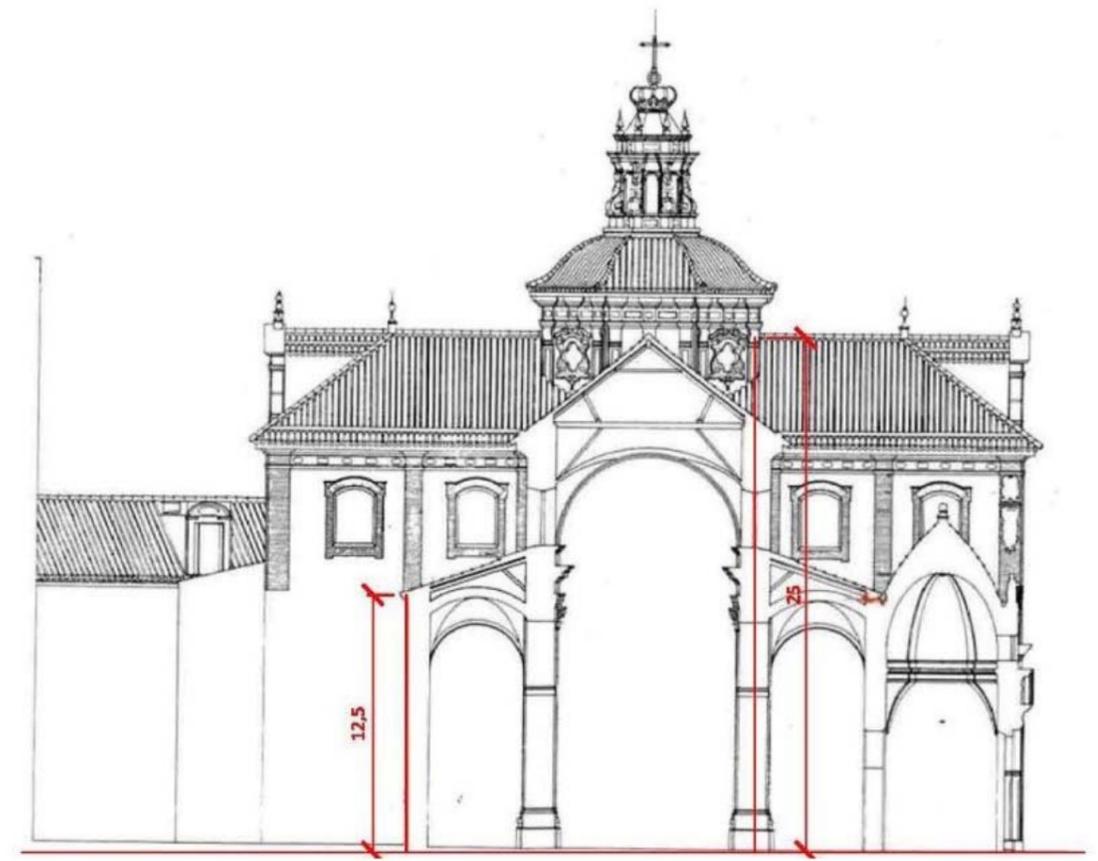
Planta y sección del convento de San Pablo

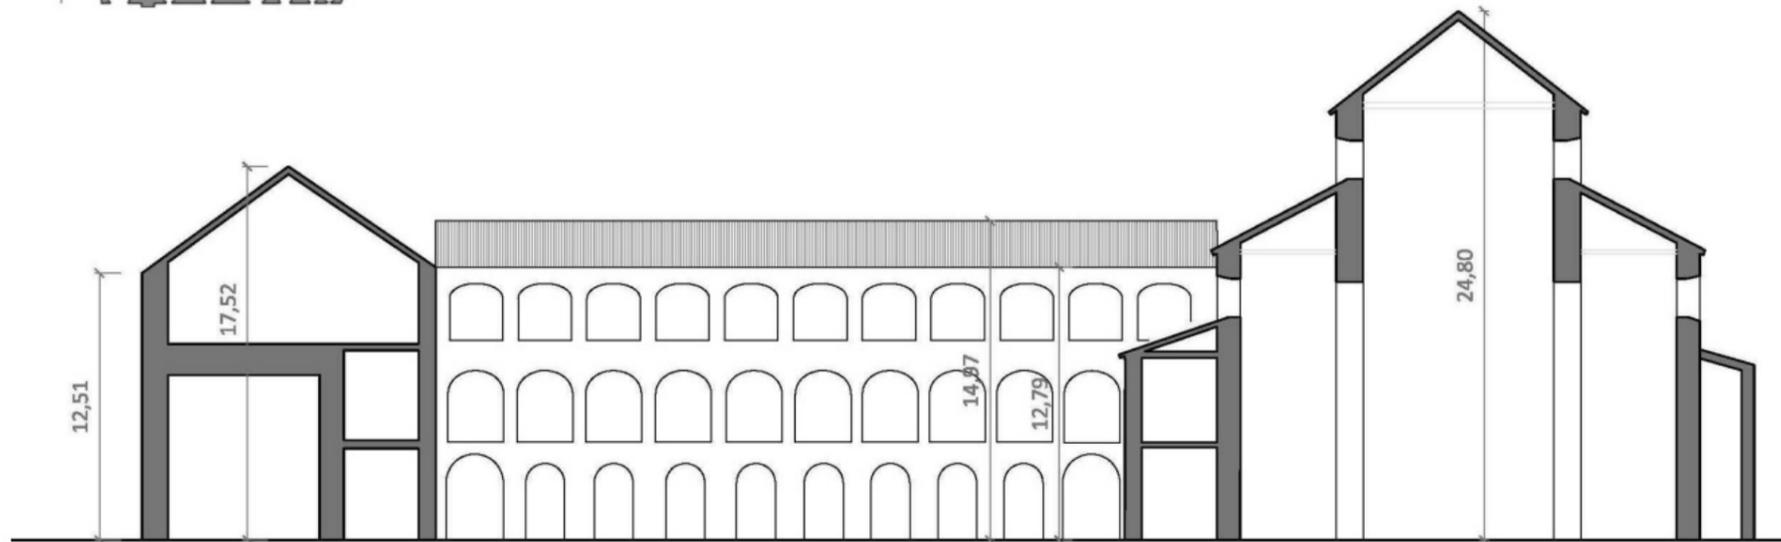
Planta del convento (1850) de San Agustín y sección hipótesis

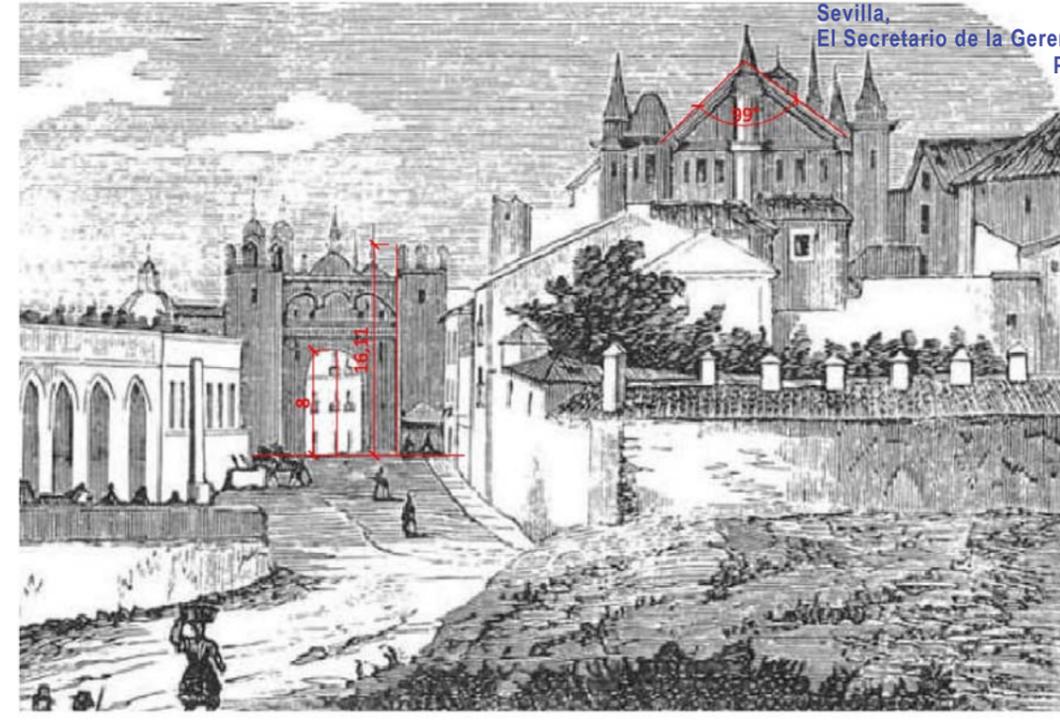
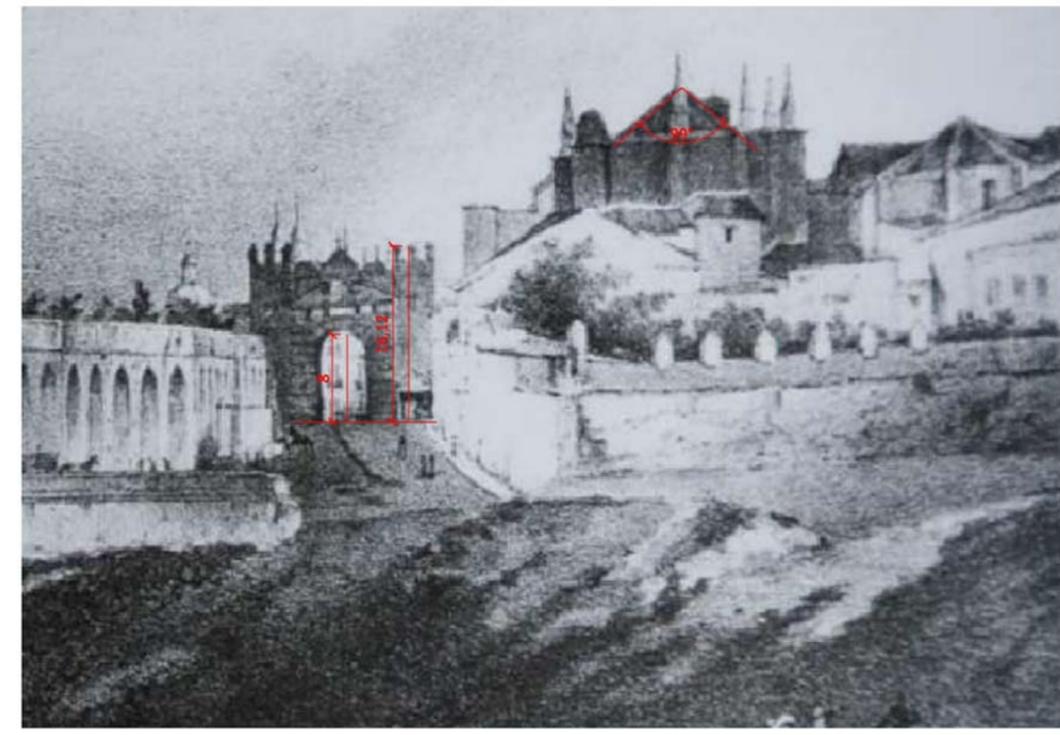
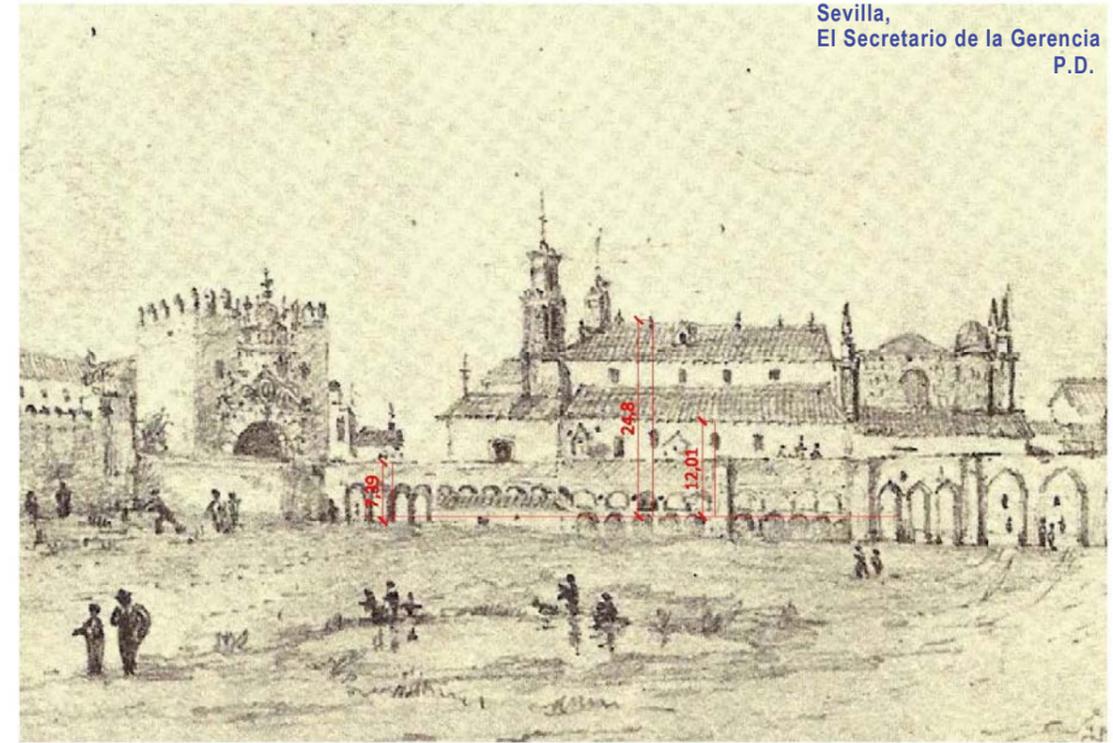
Hipótesis sobre la iglesia del convento de San Agustín de Sevilla

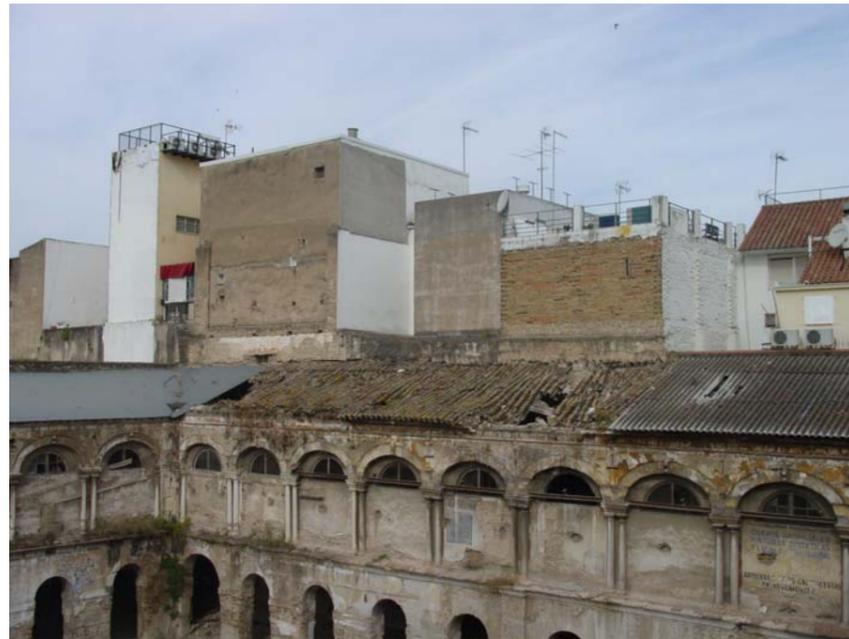
Las medianeras de los edificios residenciales que constituyen el perímetro de la manzana presentan alturas muy superiores a las pandas actuales del claustro, especialmente donde sólo existen las dos alturas. Dichas medianeras, además de estar en un pésimo estado de conservación, constituyen un entorno lamentable al que se yuxtaponen las galerías existentes.

Estado actual del claustro

El claustro grande se encuentra bastante deteriorado, aunque su sólida fábrica y algunos arriostramientos facilitan su estabilidad, así como el cegamiento de sus intercolumnios debido a otros usos. Así, que no está comprometida su solidez debido a la "robustez de la arquería" (Yanes)

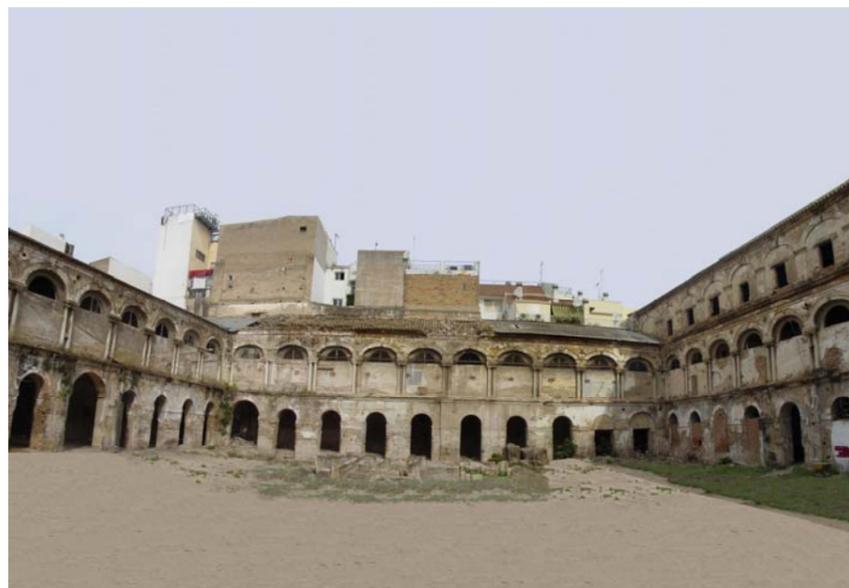
Estado actual del claustro

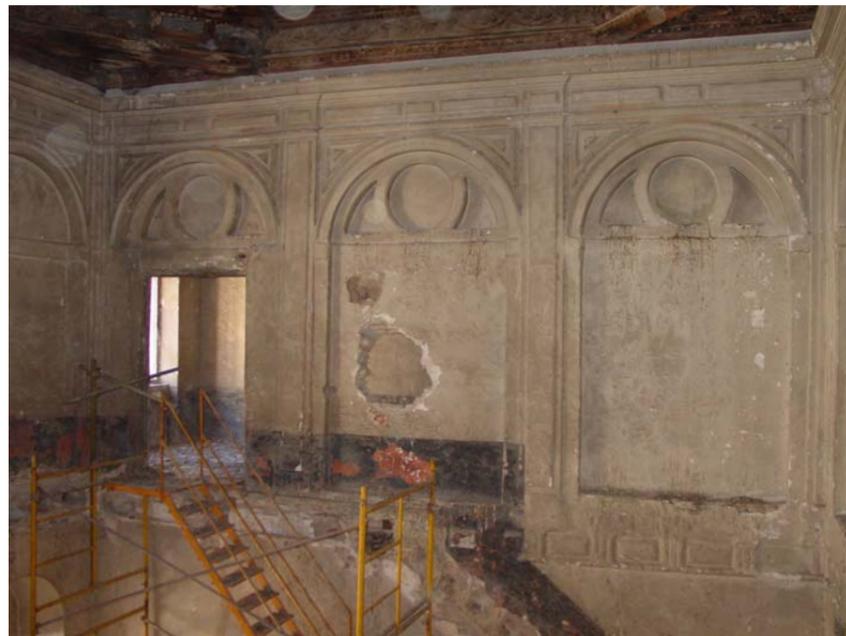
Escalera Monumental

Atendiendo a los restos hoy existentes, la escalera estaba en "muy buen estado" en tiempos de Barrau. Por el informe técnico "la escalera propiamente dicha ha desaparecido" y el artesonado "está lamentable". Yanes Bustamante aconsejó unas obras de emergencia por razones de seguridad, realizándose la cubrición de la caja de escaleras, entre otras actuaciones. La escalera está en pésimo estado en cuanto al techo (artesonado) y zancas, no así en sus testeros o muros manieristas. Conserva poco del peldaño original (alguno de sus peldaños aún conservan la azulejería original probablemente del s. XVI).

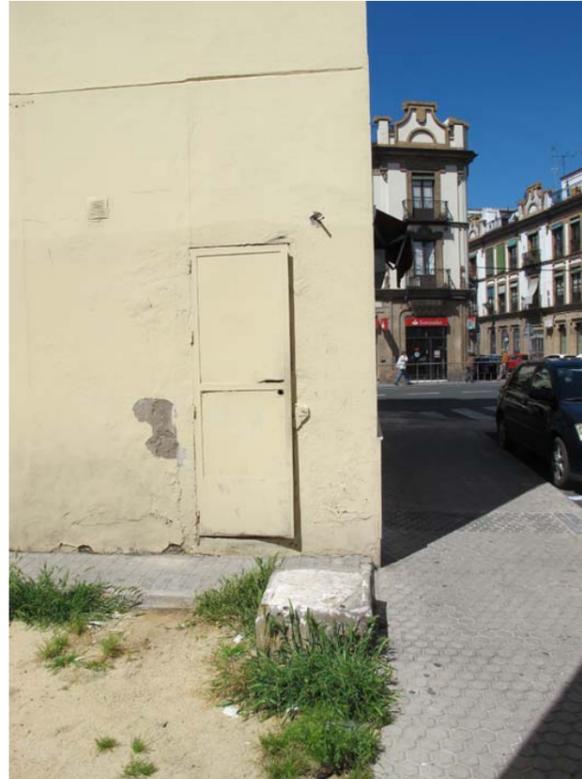
Elementos arquitectónicos en mal estado de conservación de aspecto precario.
