PLAN ESPECIAL DE PROTECCIÓN
“CONVENTO DE SAN AGUSTÍN”
CALLE SAN ALONSO DE OROZCO, 4. SEVILLA
DICIEMBRE 2018

PLAN ESPECIAL DE PROTECCIÓN "CONVENTO DE SAN AGUSTÍN"
Calle San Alonso de Orozco 4. Sevilla

A. MEMORIA

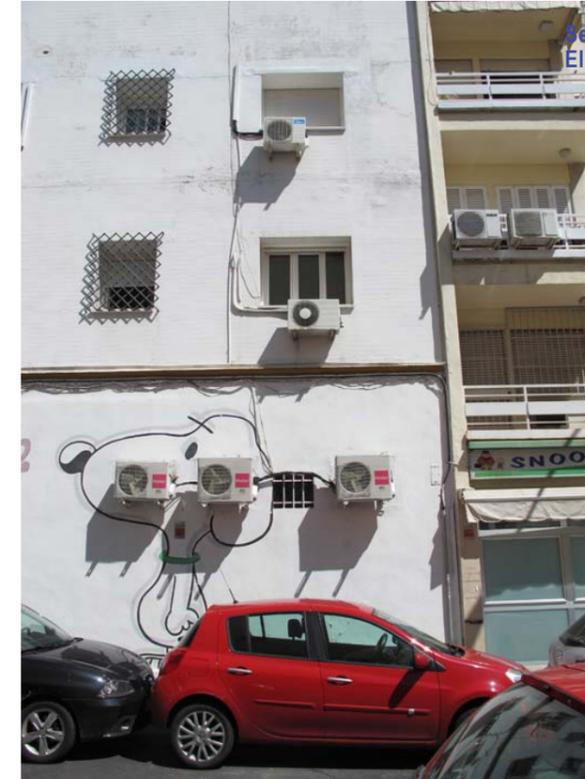
Unidades exteriores de instalaciones de aire acondicionado situadas en fachadas.

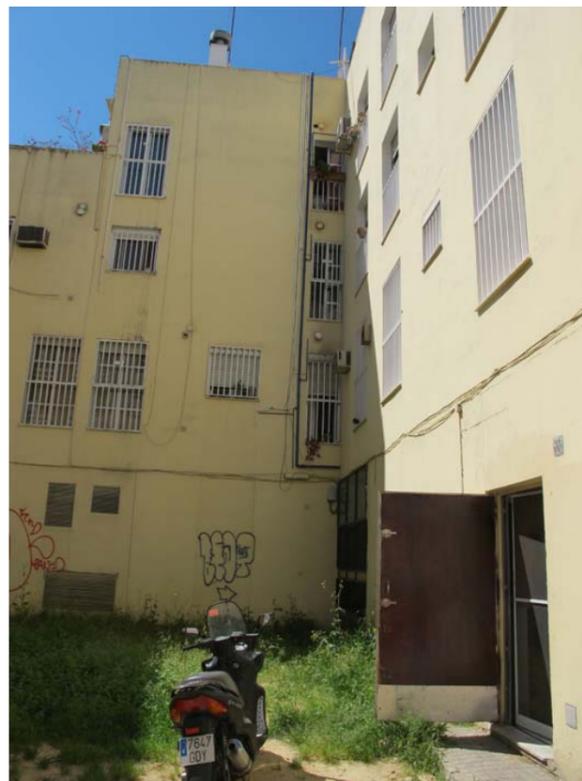
Redes de distribución por fachada de instalaciones eléctricas y de telecomunicaciones. Chimeneas de ventilación.

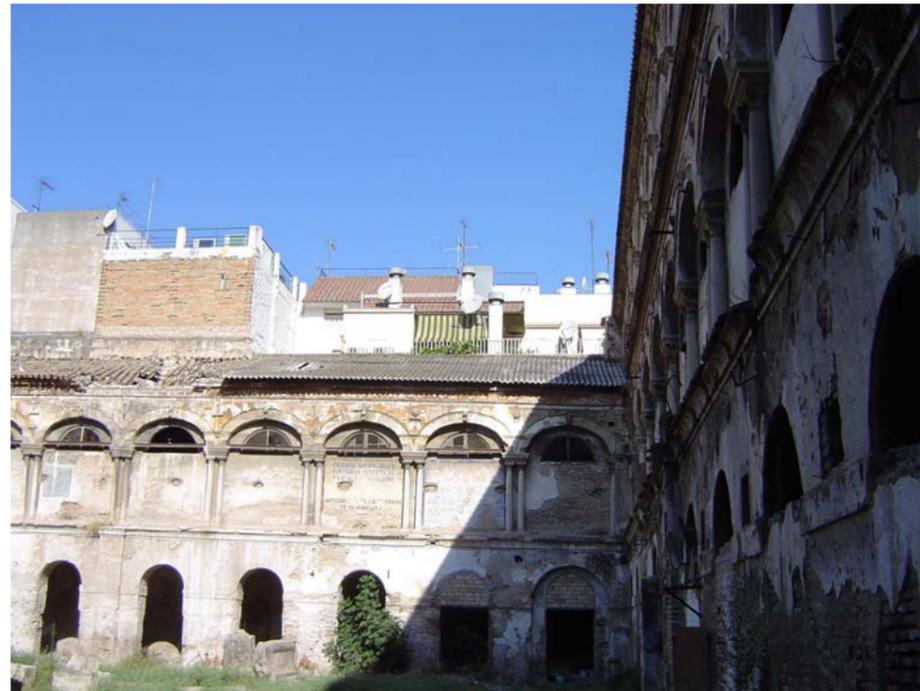
Medianeras vistas desde el interior del claustro. Antenas en cubiertas

Las medianeras de los edificios residenciales que constituyen el perímetro de la manzana presentan alturas muy superiores a las pandas actuales del claustro, especialmente donde sólo existen las dos alturas. Dichas medianeras, además de estar en un pésimo estado de conservación, constituyen un entorno lamentable al que se yuxtaponen las galerías existentes.

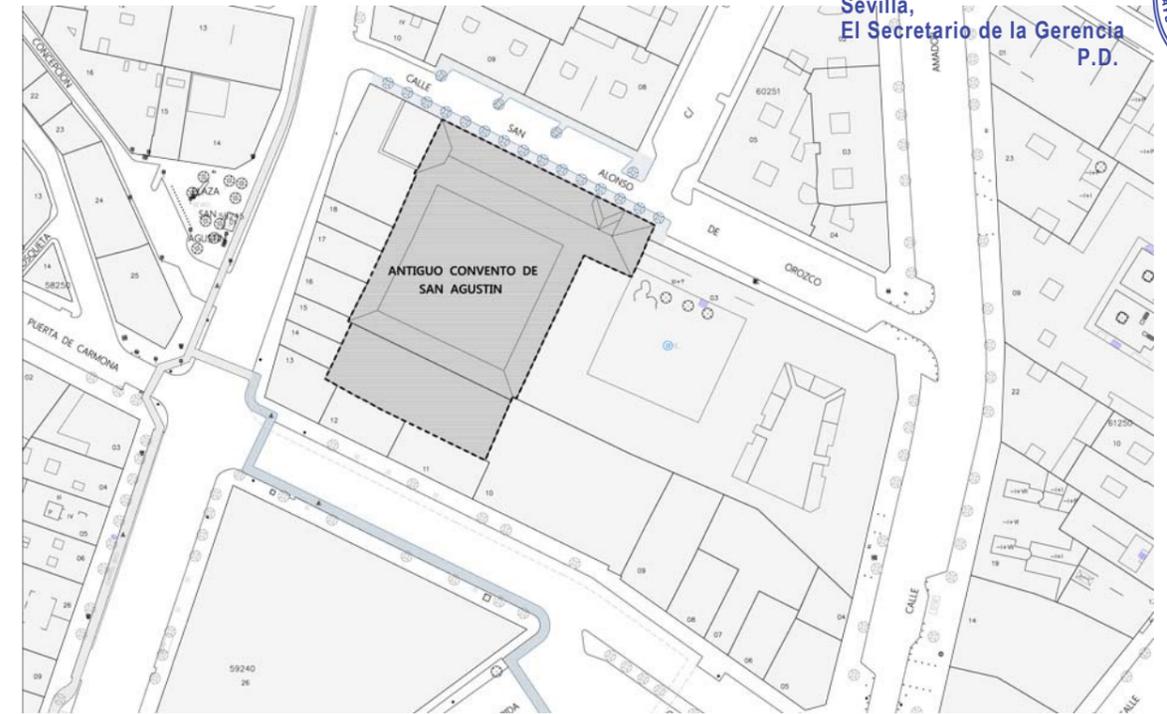
Propuesta no vinculante para la mejora del trazado del carril bici sobre la calle Luis Montoto, y la posibilidad de ordenar el aparcamiento sobre la calle San Alonso de Orozco.

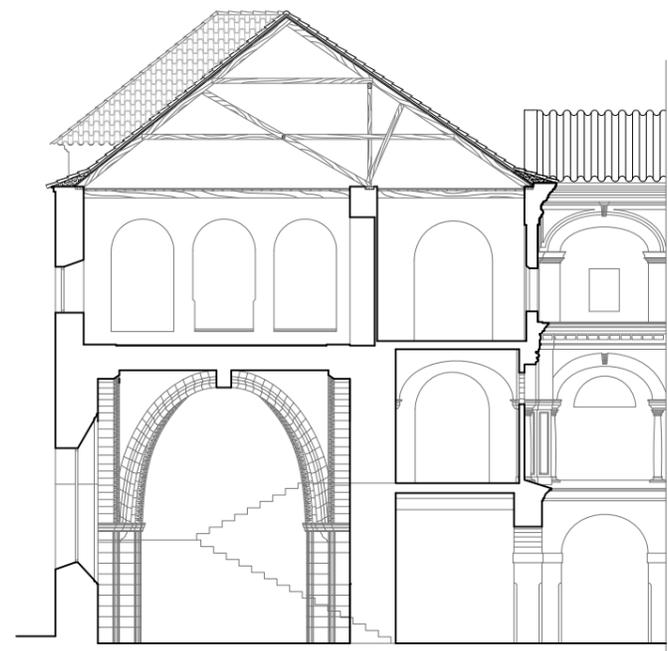
Sección C

- ① TIRANTE DE 14x11 CMS.
- ② TIRANTE DE 12x10 CMS.
- ③ PUNTAL DE 14x10 CMS. DISPUESTO CADA TRES INTEREJES
- ④ TIRANTE DE 14x11 CMS.
- ⑤ PAR DE 18x15 CMS.
- ⑥ DURMIENTE DE 24x10 CMS.
- ⑦ ALFAJA DE 14x10 CMS.
- ⑧ TIRANTE DE 15x10 CMS.

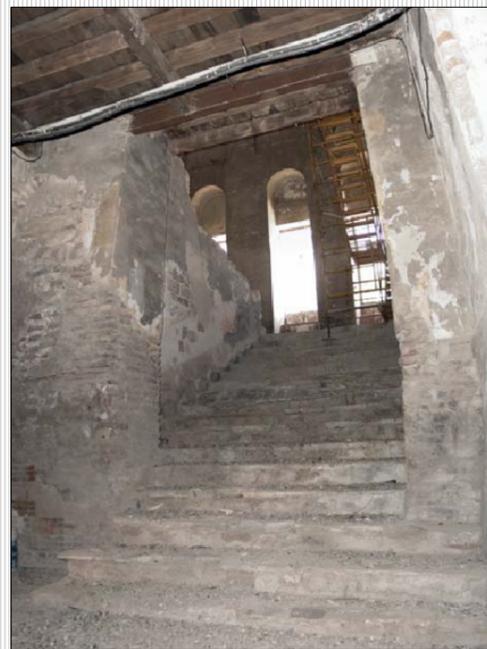
ESCALERA PRINCIPAL

Atendiendo a los restos hoy existentes, la escalera estaba en "muy buen estado" en tiempos de Barrau. Por el informe técnico "la escalera propiamente dicha ha desaparecido" y el artesonado "está lamentable". Yanes Bustamante aconsejó unas obras de emergencia por razones de seguridad, realizándose la cubrición de la caja de escaleras, entre otras actuaciones. La escalera está en pésimo estado en cuanto al techo (artesonado) y zancas, no así en sus testeros o muros manieristas. Conserva poco del peldaño original (alguno de sus peldaños aún conservan la azulejería original probablemente del s. XVI).

Aunque bastante deteriorada en todos sus elementos, la escalera aún mantiene la escala monumental y se advierten algunos cambios estructurales en los que el análisis paramental puede aportar soluciones de lectura de su evolución.

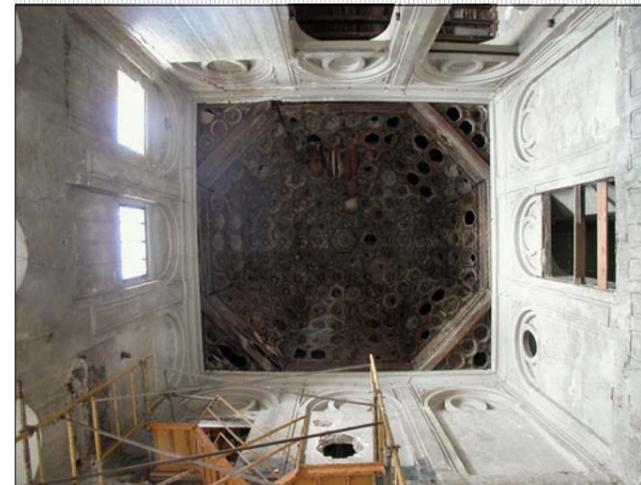
ARTESONADO. ESCALERA PRINCIPAL

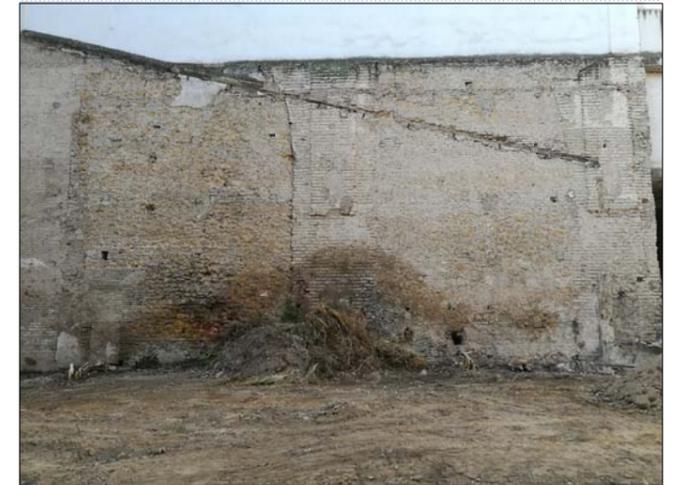
MEDIANERA SUR
DETALLE ARRANQUE DE PILARES ANTIGUA IGLESIA

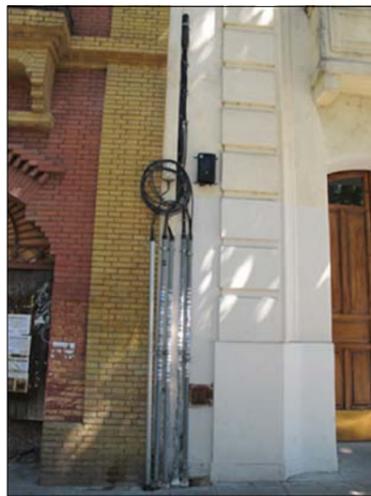
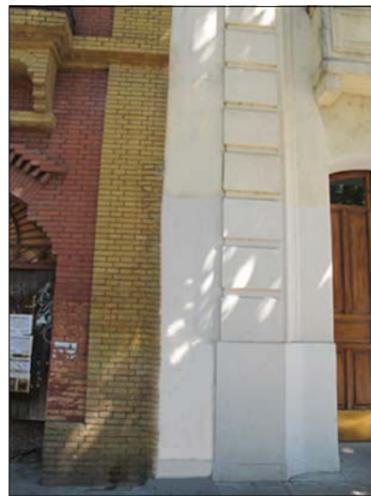
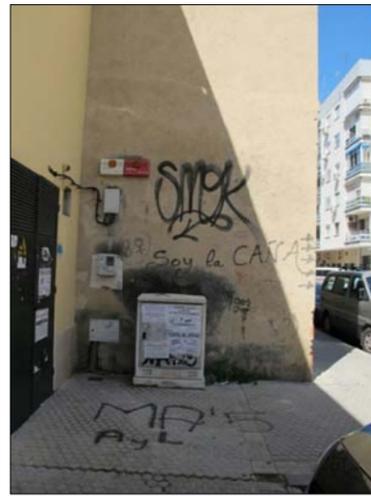
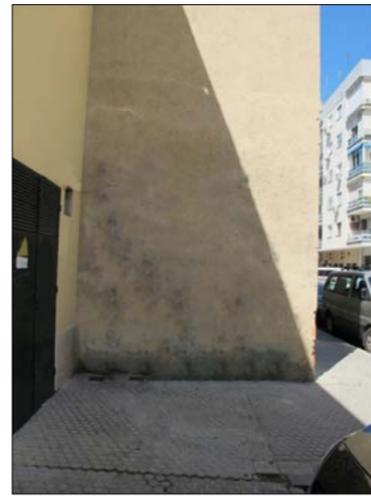
LIMPIEZA DE FACHADA. ELIMINACIÓN DE ELEMENTOS AÑADIDOS

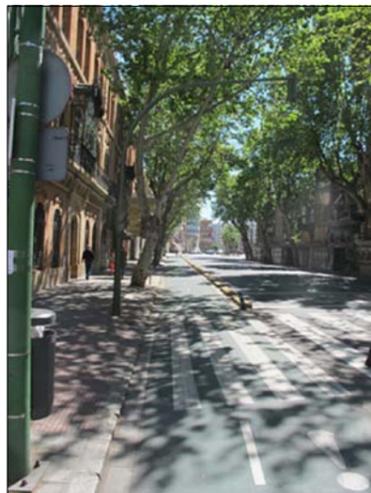
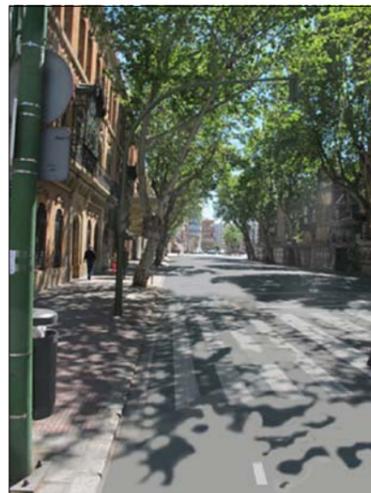
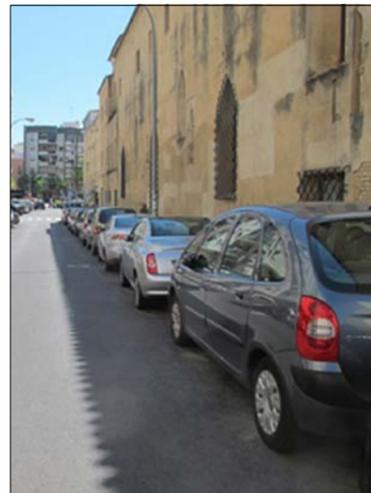
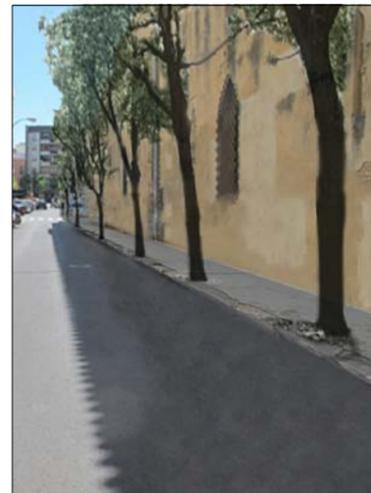
DESPLAZAMIENTO DEL CARRIL BICI EN C/LUIS MONTOTO

ORDENACIÓN DEL APARCAMIENTO SOBRE EL VIARIO EN C/ SAN ALONSO DE OROZCO
