ESTUDIO DE DETALLE DEL REAL CLUB PINEDA DE SEVILLA

SECTOR 2. ZONA HÍPICA (ED.2)

Agosto 2016 Documento ED.2_V.1.

Arquitecto: Bernardo Gómez-Estern Aguilar

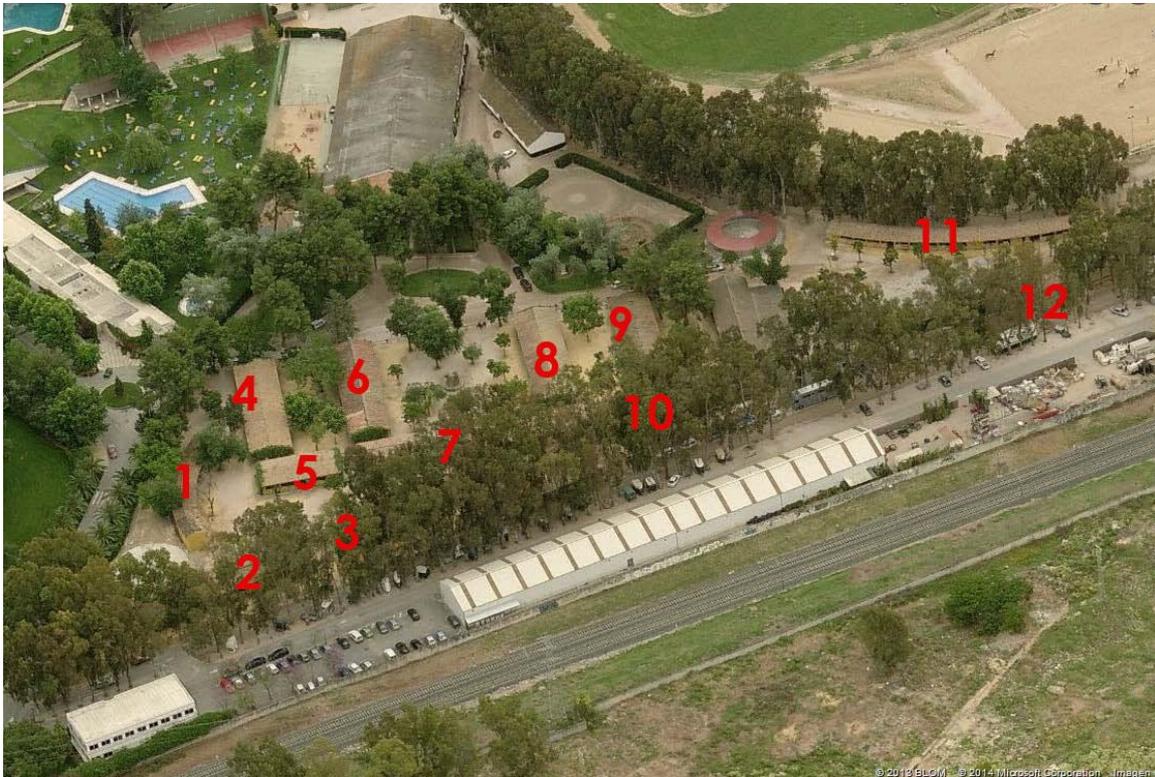
Los edificios están numerados del 1 al 12 en la imagen aérea superior, describiéndose a continuación cada uno de ellos de manera individual:

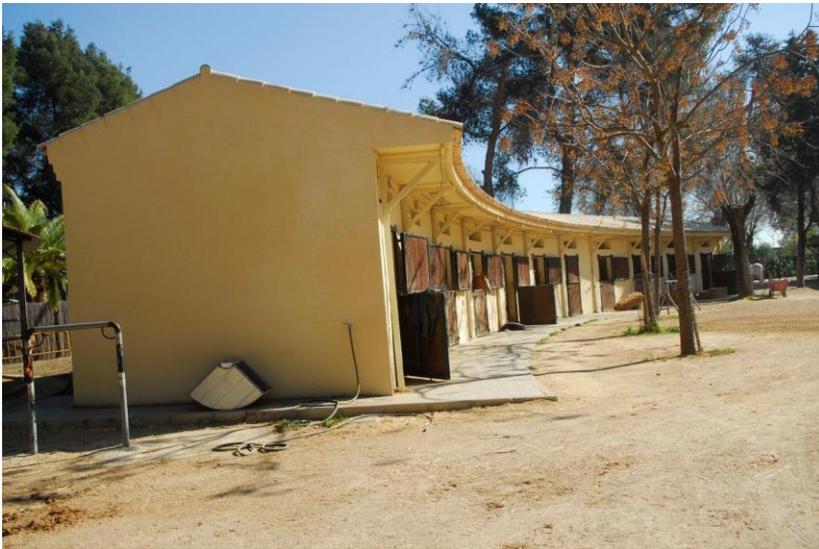
Fachada principal y lateral de los Boxes 1

Este edificio es el más antiguo de los que se destinan a alojamiento de caballos agrupados en el norte de la ZONA 2. Se trata de un edificio de una planta curva, con un total de 11 (1-11) compartimentos para caballos, con acceso desde el exterior por la fachada Sur. Dispone de cubierta a dos aguas de tejas no transitables.

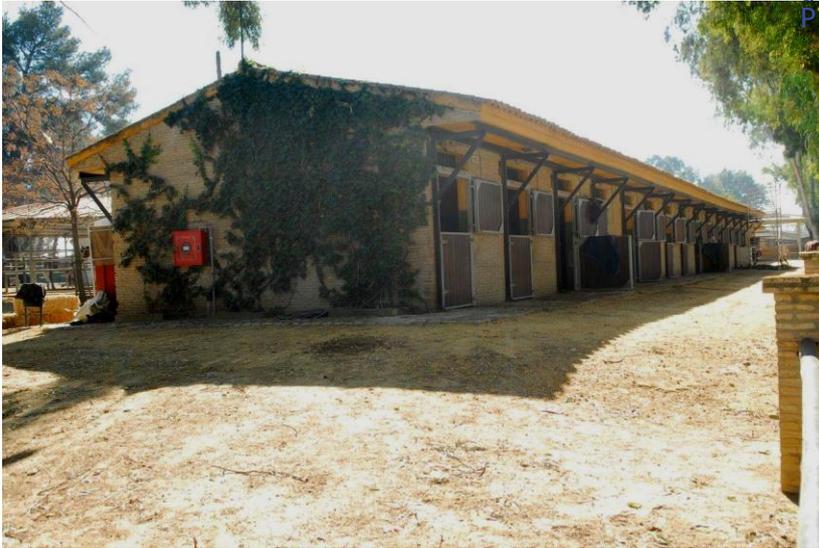
Fachada lateral y oeste de los Boxes 2

Forma parte de un conjunto de edificios de boxes construidos con posterioridad a los del edificio anterior, con una antigüedad aproximada de 45 años, ubicados en el norte de la ZONA 2. Es un edificio de una planta rectangular, con un total de 28 (142-155 y 156-169) compartimentos para caballos, con acceso desde el exterior por las fachadas Este y Oeste. Dispone de cubierta a dos aguas de tejas no transitable.

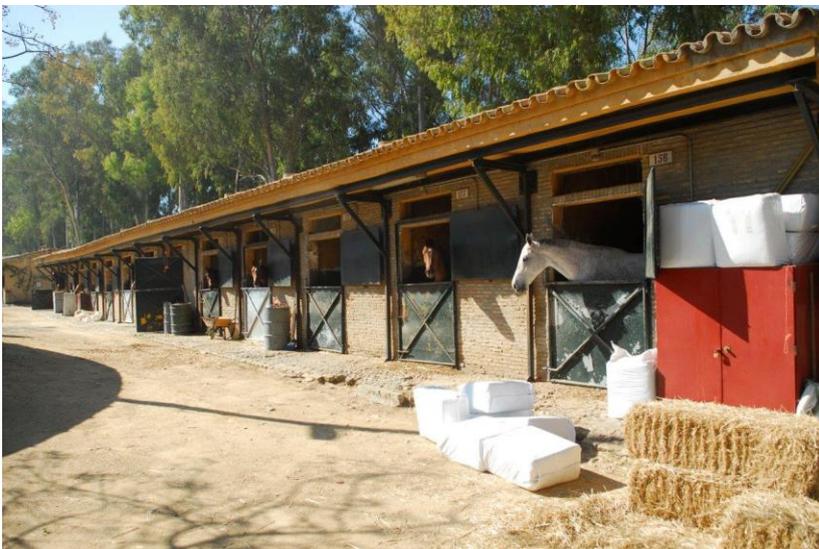
Fachada Este de los Boxes 2

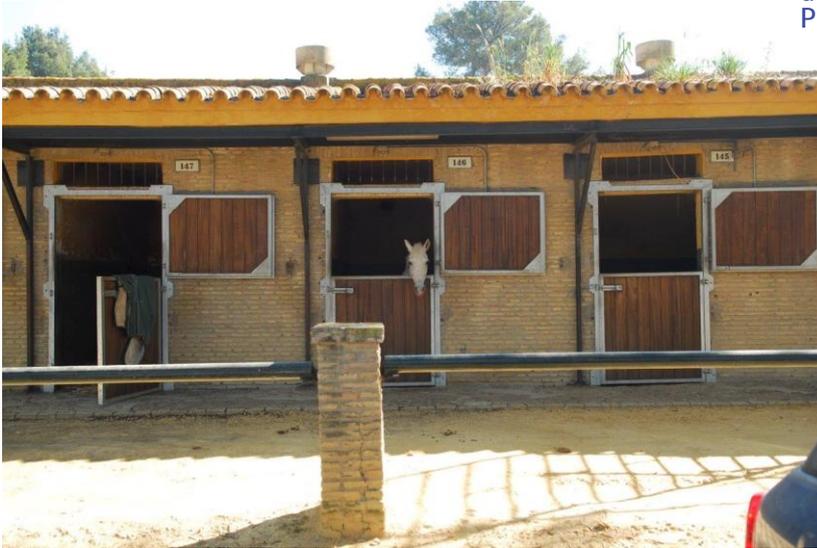
Detalle de fachada Oeste

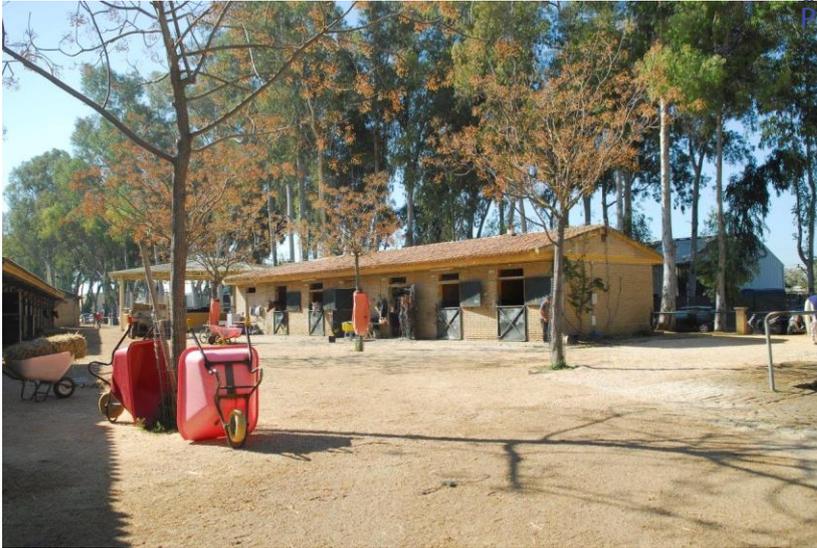
Fachada Norte y Este de los Boxes 3

Forma parte del mismo conjunto de edificios de boxes que el edificio anterior, con una antigüedad aproximada de 45 años, ubicados en el norte de la ZONA 2. Es un edificio de una planta rectangular, con un total de 12 (130-141) compartimentos individuales para caballos, con acceso desde el exterior por las fachadas Este y Oeste. Dispone de cubierta a dos aguas de tejas no transitable.

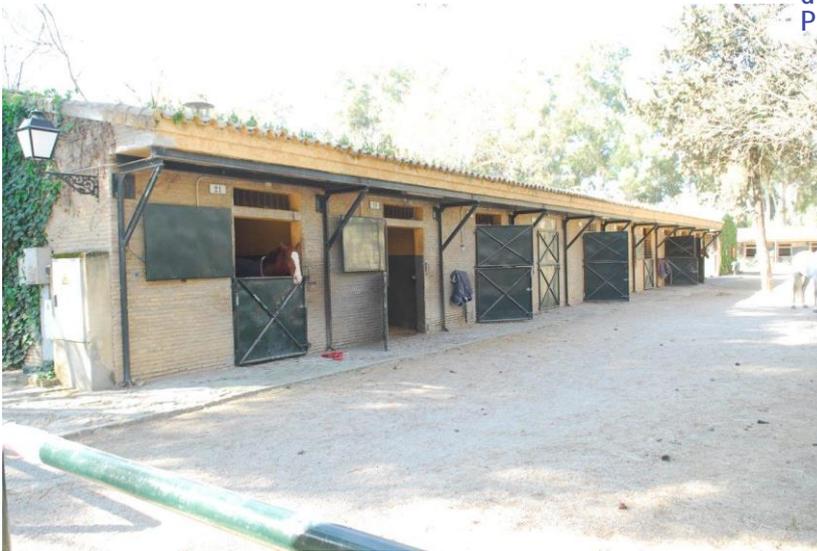
Fachada Norte de los Boxes 4

Forma parte del mismo conjunto de edificios de boxes que el edificio anterior, con una antigüedad aproximada de 45 años, ubicados en el norte de la ZONA 2. Es un edificio de una planta rectangular, formando una U con los boxes 5 y 6 en el centro de la cual se dispone duchas y abrevadero de caballos, con un total de 20 (12-21 y 22-31) compartimentos individuales para caballos, con acceso desde el exterior por las fachadas Este y Oeste. Dispone de cubierta a dos aguas de tejas no transitable.

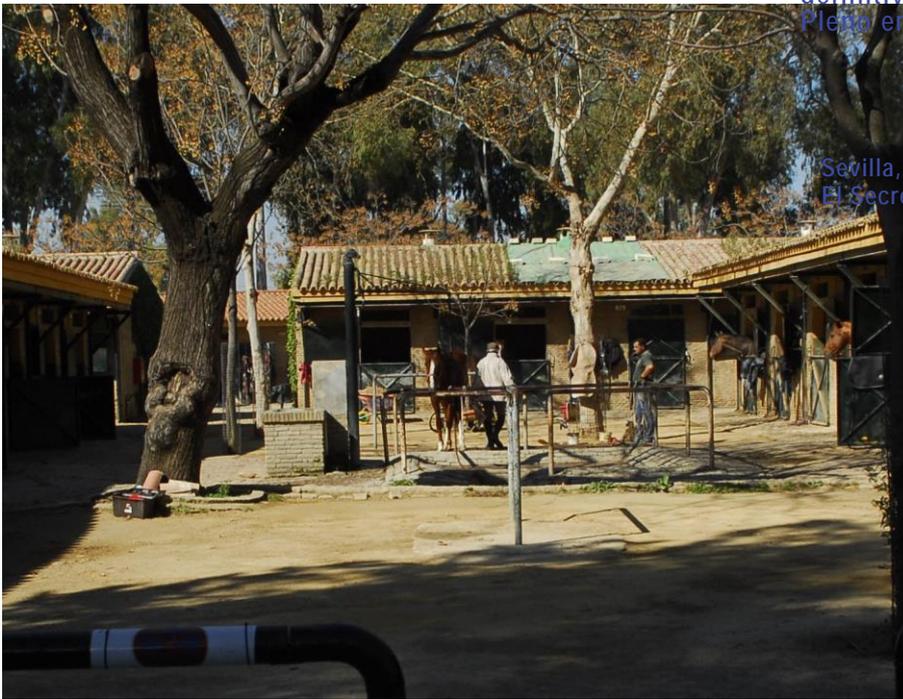
Fachada Este de los Boxes 5

Forma parte del mismo conjunto de edificios de boxes que el edificio anterior, con una antigüedad aproximada de 45 años, ubicados en el norte de la ZONA 2. Es un edificio de una planta rectangular, formando una U con los boxes 4 y 6 en el centro de la cual se dispone duchas y abrevadero de caballos, con un total de 10 (32-36 y 125-129) compartimentos individuales para caballos, con acceso desde el exterior por las fachadas Este y Oeste. Dispone de cubierta a dos aguas de tejas no transitable.

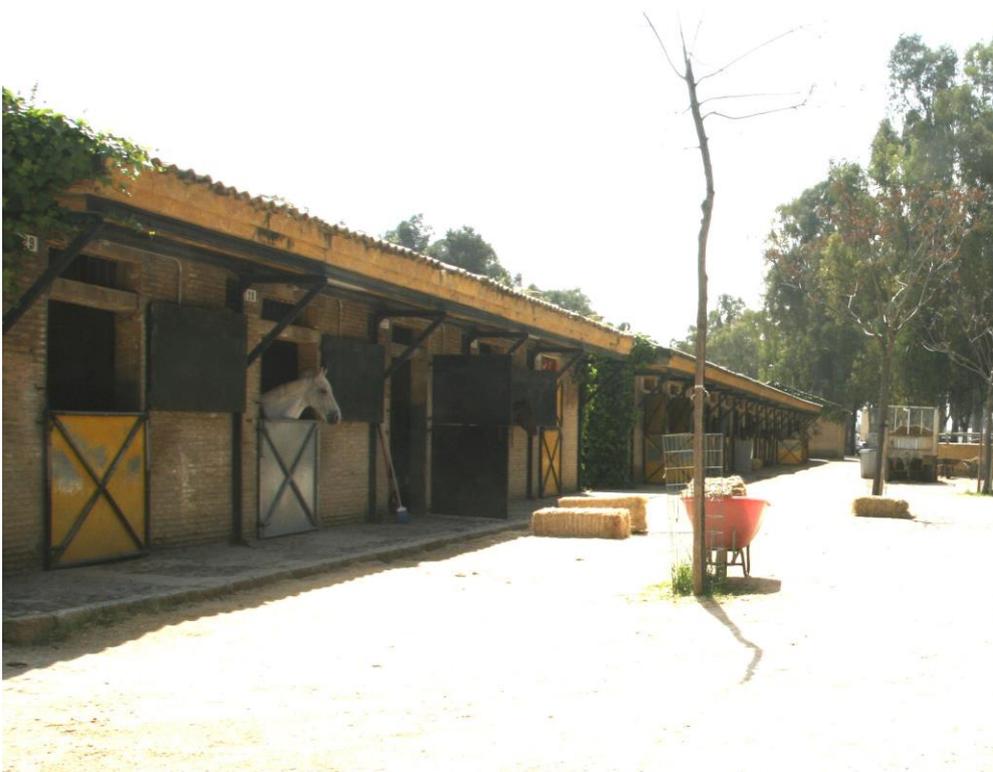
Fachada Oeste de los Boxes 5

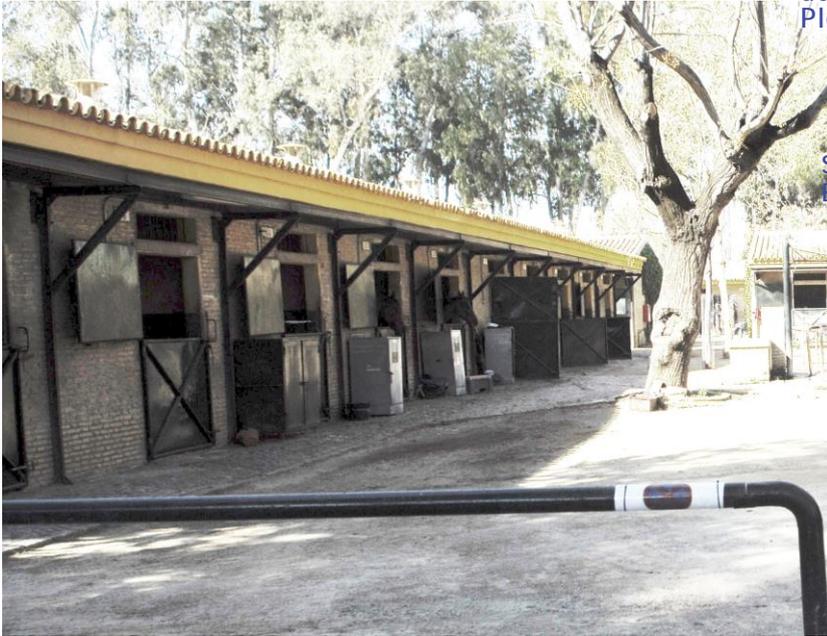
Fachada Norte de los Boxes 6

Forma parte del mismo conjunto de edificios de boxes que el edificio anterior, con una antigüedad aproximada de 45 años, ubicados en el norte de la ZONA 2. Es un edificio de una planta rectangular, formando una U hacia el norte con los boxes 4 y 5, y otra U hacia el sur con los boxes 7 y 8 en el centro de la cual se dispone una fuente, con un total de 20 (37-46 y 47-56) compartimentos individuales para caballos, con acceso desde el exterior por las fachadas Norte y Sur. Dispone de cubierta a dos aguas de tejas no transitable.

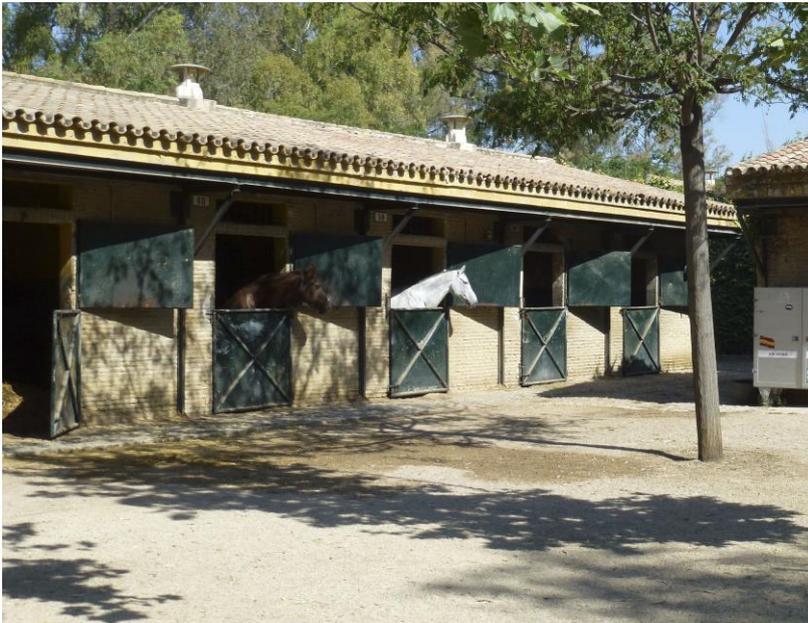
Vista parcial de la fachada Este del Box 7

Forma parte del mismo conjunto de edificios de boxes que el edificio anterior, con una antigüedad aproximada de 45 años, ubicados en el norte de la ZONA 2. Es un edificio de una planta rectangular, formando una U con los boxes 6 y 8 en el centro de la cual se dispone un parterre, con un total de 28 (57-70 y 111-124) compartimentos individuales para caballos, con acceso desde el exterior por las fachadas Este y Oeste. Dispone de cubierta a dos aguas de tejas no transitable.

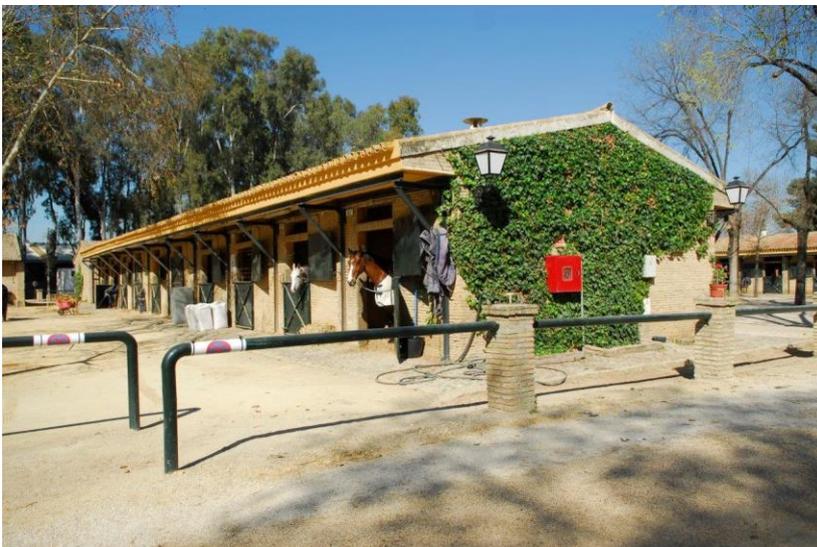
Vista de la fachada Este y Sur del Box 8

Forma parte del mismo conjunto de edificios de boxes que el edificio anterior, con una antigüedad aproximada de 45 años, ubicados en el norte de la ZONA 2. Es un edificio de una planta rectangular, formando una U con los boxes 6 y 7 en el centro de la cual se dispone un parterre, con un total de 20 (71-80 y 81-90) compartimentos individuales para caballos, con acceso desde el exterior por las fachadas Norte y Sur. Dispone de cubierta a dos aguas de tejas no transitable.

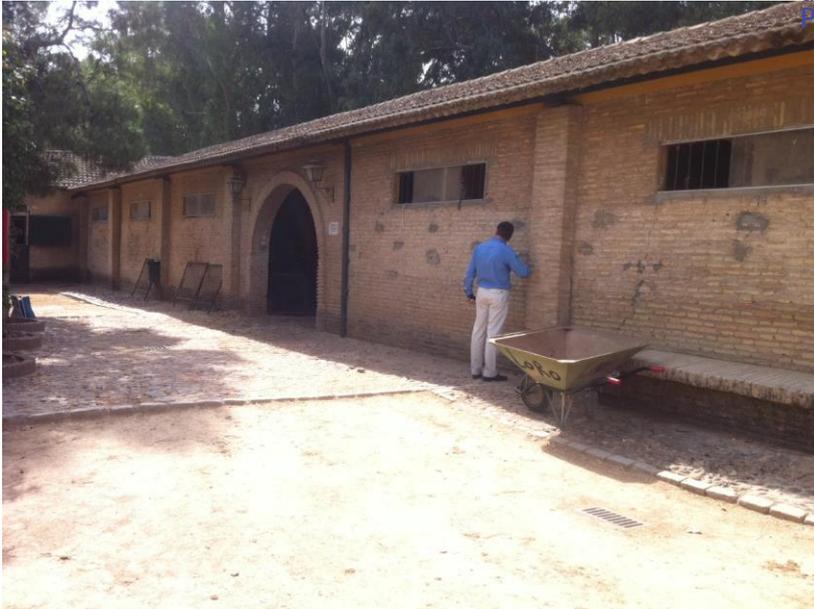
Fachada Oeste del Box 10

Forma parte del mismo conjunto de edificios de boxes que el edificio anterior, con una antigüedad aproximada de 35 años, ubicados en el norte de la ZONA 2. Es un edificio de una planta en L, que se diferencia de los anteriores por tener un distribuidor interior al que abren los compartimentos individuales, al que se accede desde dos portones situados en la fachadas Este y Norte. Cuenta con un total de 40 compartimentos individuales. Dispone de cubierta a dos aguas de tejas no transitable.

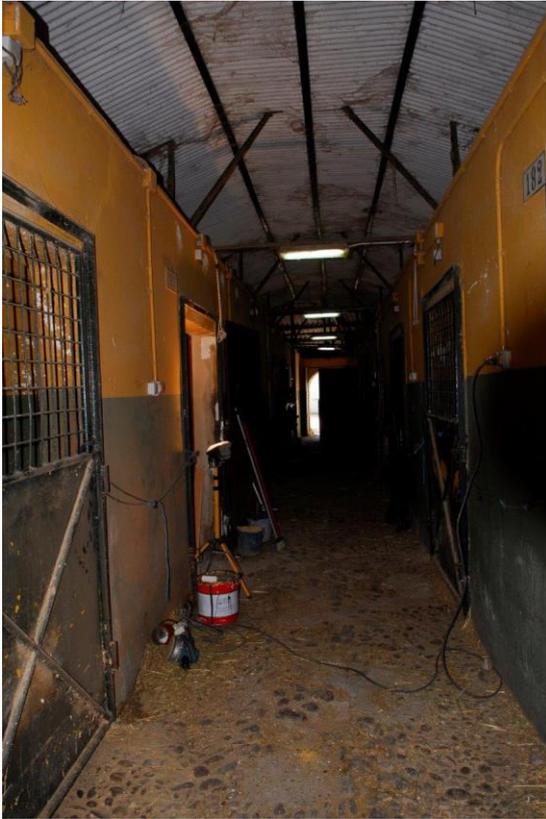
Distribuidor interior del Box 10

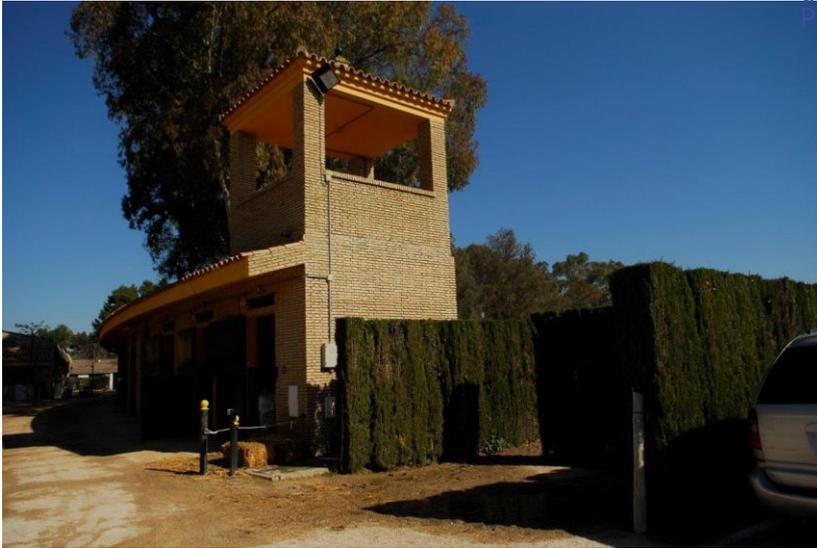
Torre en extremo sur de Box 11

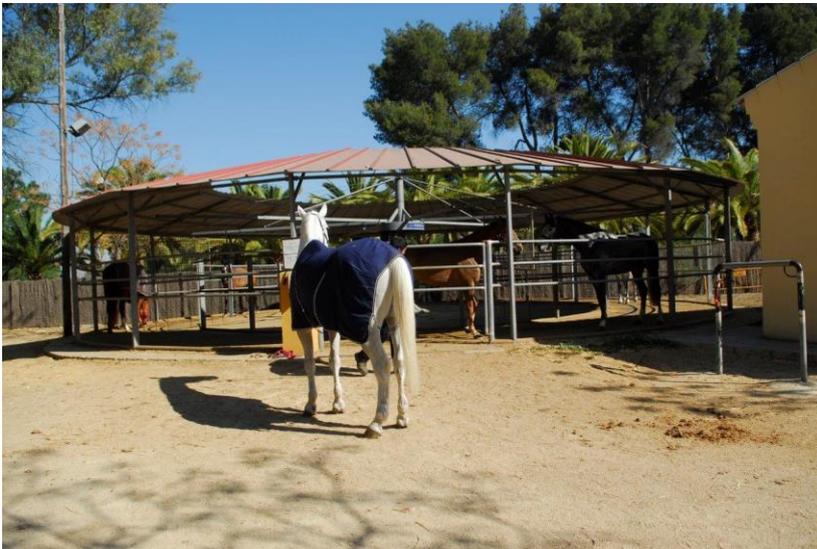
Vista desde el Sur del Andador 1

Se sitúa entre los boxes 1 y 2, al norte de la ZONA 2. Se trata de un recinto circular de 15 m de diámetro, extenso, semicubierto, con instalación mecanizada para el entrenamiento de caballos formada por una estructura ligera metálica.

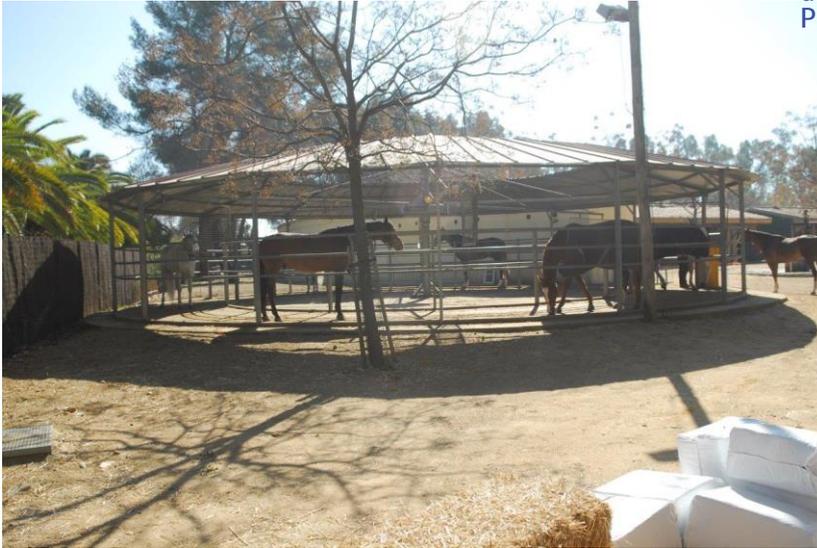
Vista desde el Norte del Andador 1

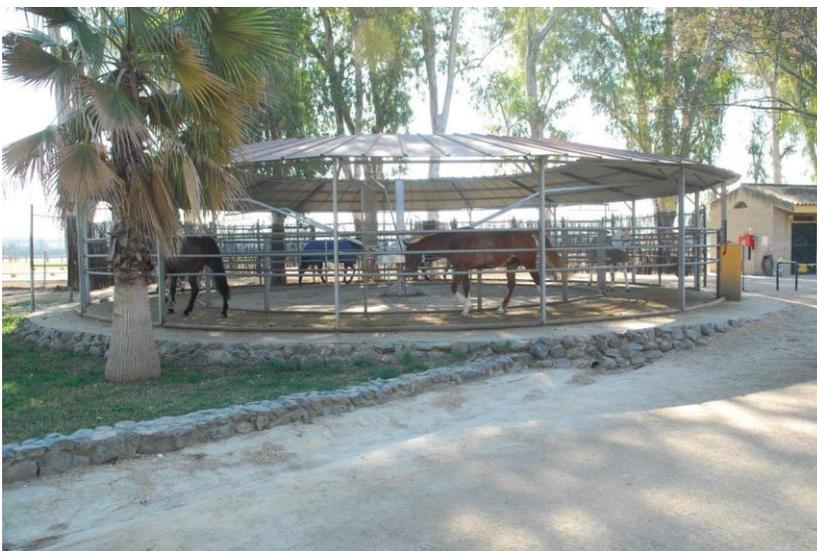
Vista desde el Norte del Andador 2

Se sitúa en el extremo norte de los Boxes 11, en la parte central de la ZONA 2. Al igual que el anterior, se trata de un recinto circular de 15 m de diámetro, extento, semicubierto, con instalación mecanizada para el entrenamiento de caballos formada por una estructura ligera metálica.

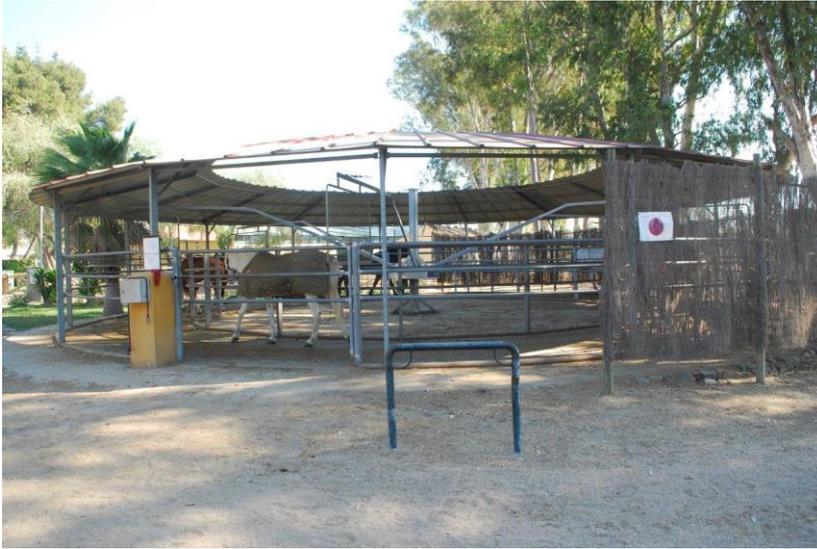
Vista desde el Oeste del Andador 2

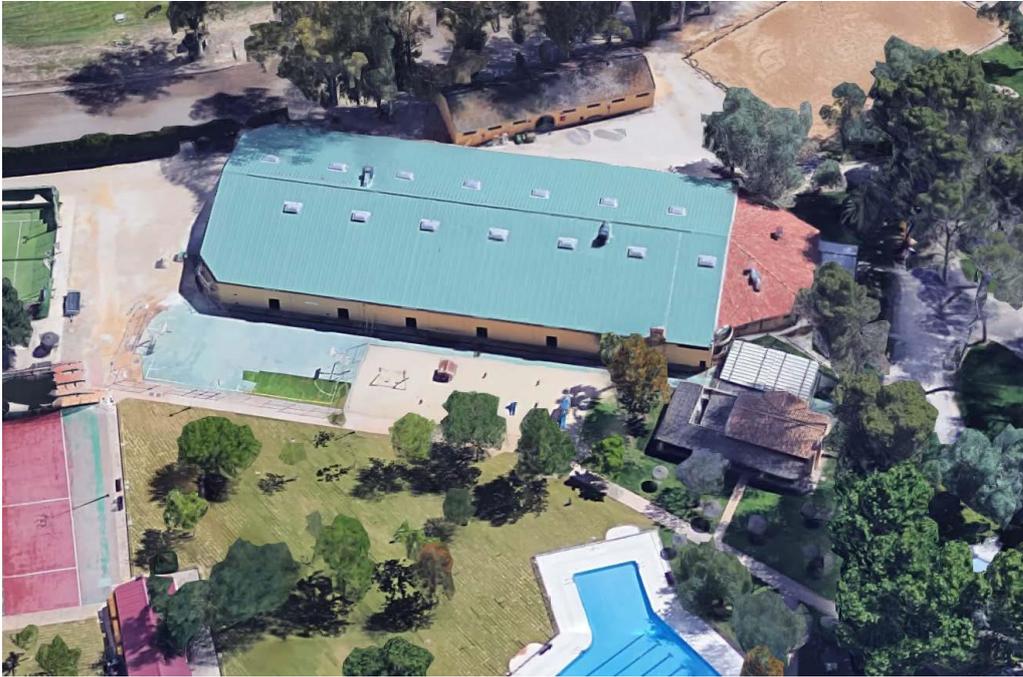
Vista aérea del Picadero Cubierto

Se sitúa en el área norte de la ZONA 2, al sur de la zona de piscinas descubiertas de la ZONA 1, al noroeste del hipódromo. Se trata de un edificio compuesto por dos cuerpos diferenciados: el principal alberga una pista de arena para ejercicios hípicas de dimensiones aproximadas de 66 x 19 metros, con una cubierta a dos aguas. Este espacio cuenta con gradas laterales para público ocasional, y está parcialmente abierto por su perímetro. Bajo las gradas Norte y Este se sitúan almacenes y servicios auxiliares de los deportes de raqueta. En su extremo Oeste de estas instalaciones se ubica el edificio

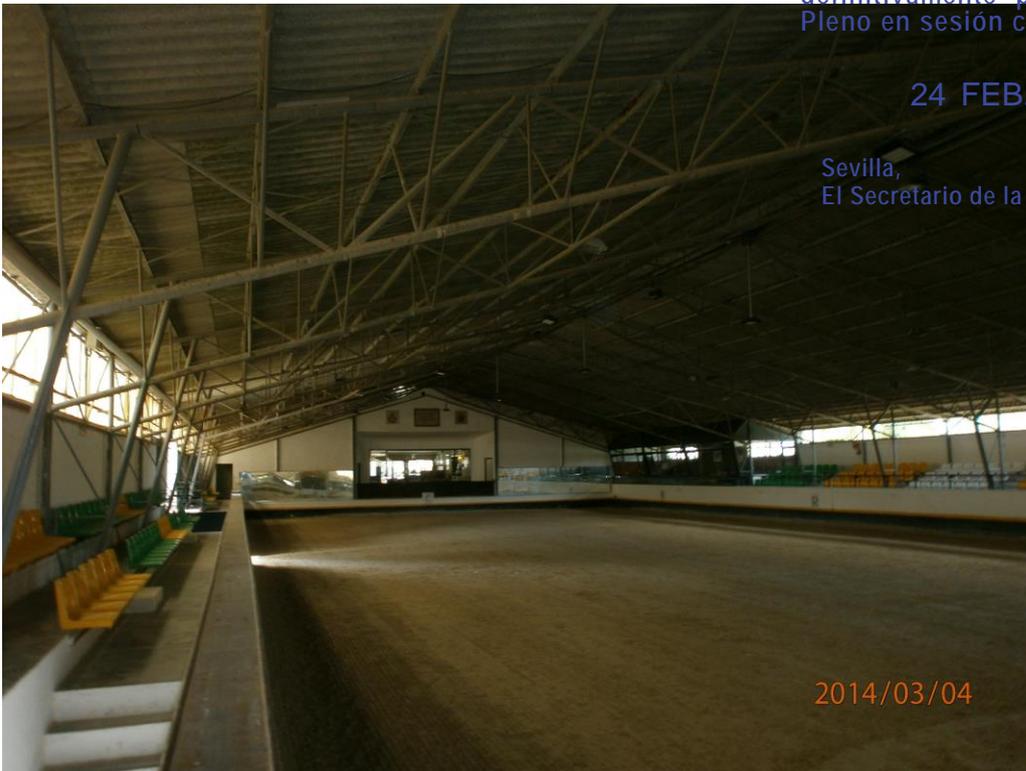
Vista interior del picadero cubierto, previa al cambio de material de cobertura

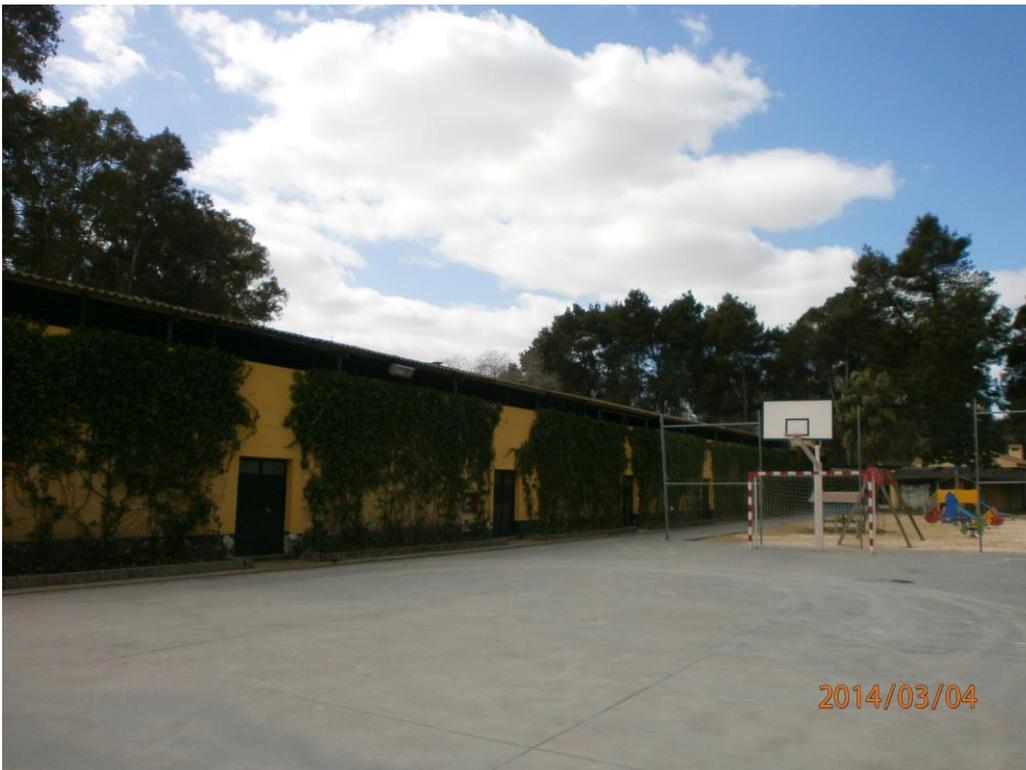
Fachada norte del picadero cubierto.

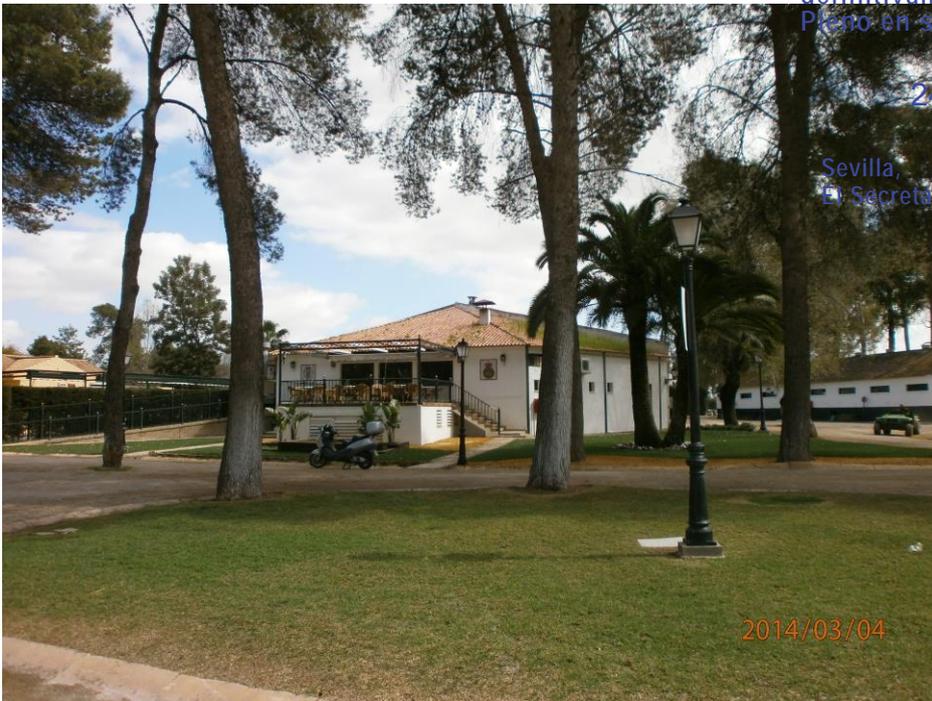
Cuerpo de bar, cocina y vestuarios, en el Oeste de la edificación.

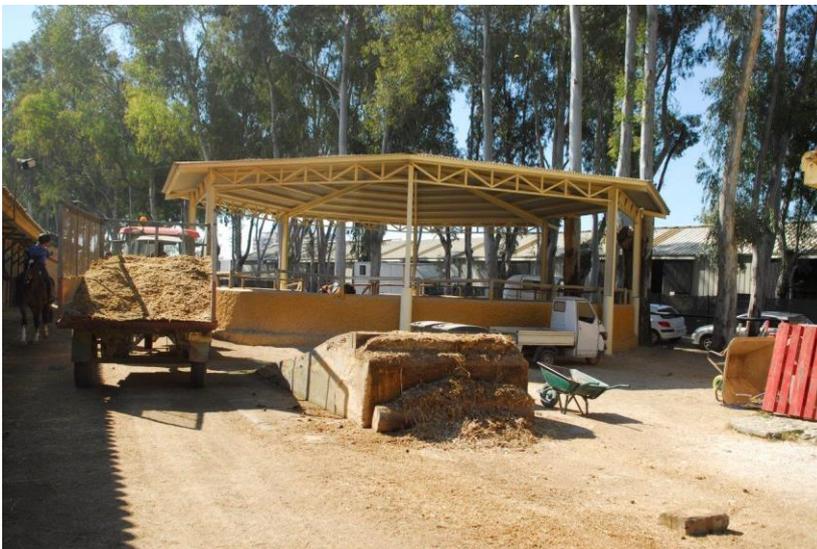
Vista desde el norte del Picadero 2

Se sitúa junto a los boxes 3 y 7, al norte de la ZONA 2, contiguo al vial de acceso. Se trata de un recinto circular de 13,70 m de diámetro, cubierto con panel nervado sobre estructura metálica, con cercado de fábrica y un acceso desde el Este.

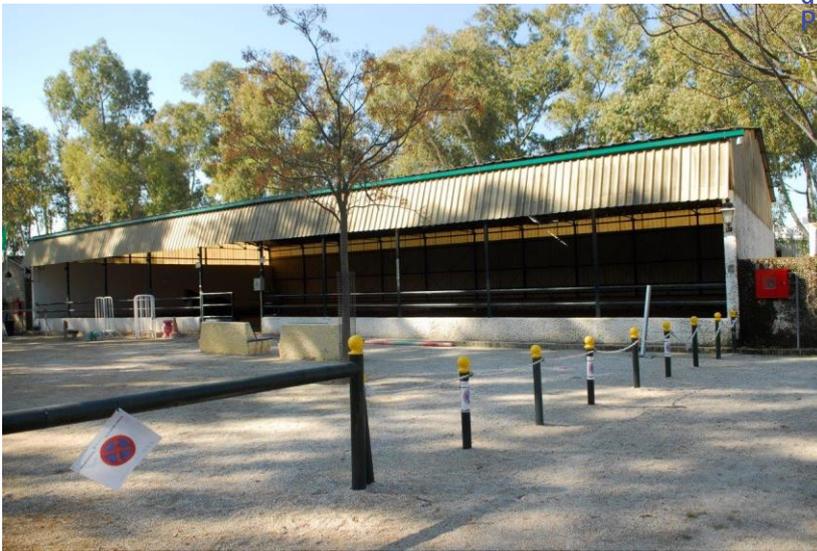
Fachada Este del Picadero 3

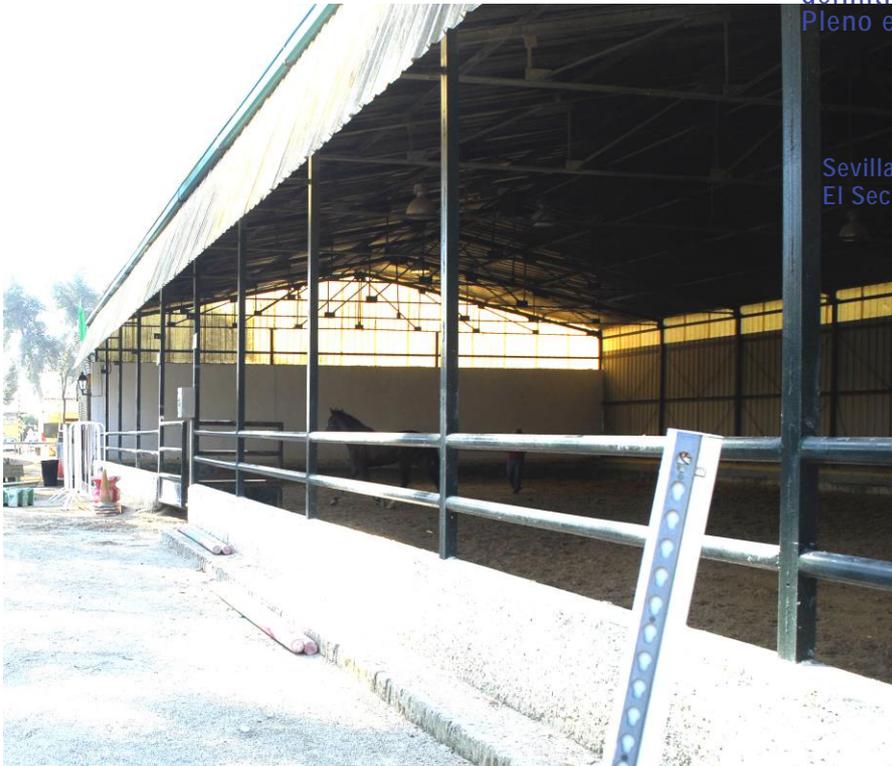
Vista interior de Picadero 3

Ocupa una superficie de 540,40 m²

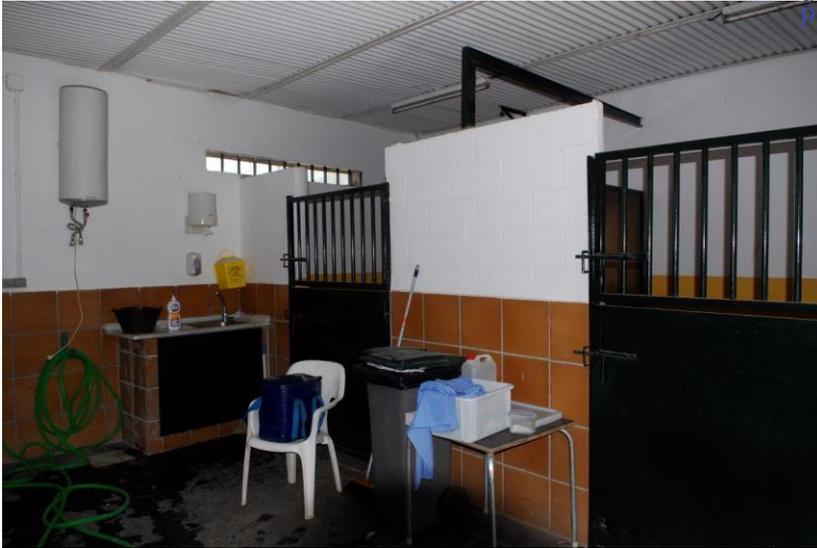
Interior Sala de atención a animales

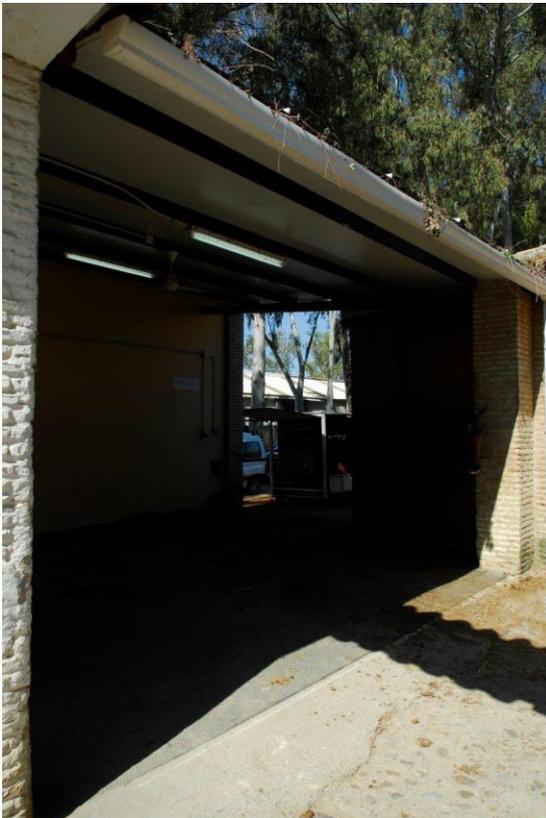
Zona de duchas y limpieza

Tiene una superficie construida total de 133,78 m², divididos en los siguientes recintos:

Duchas y limpieza: 43,37 m²

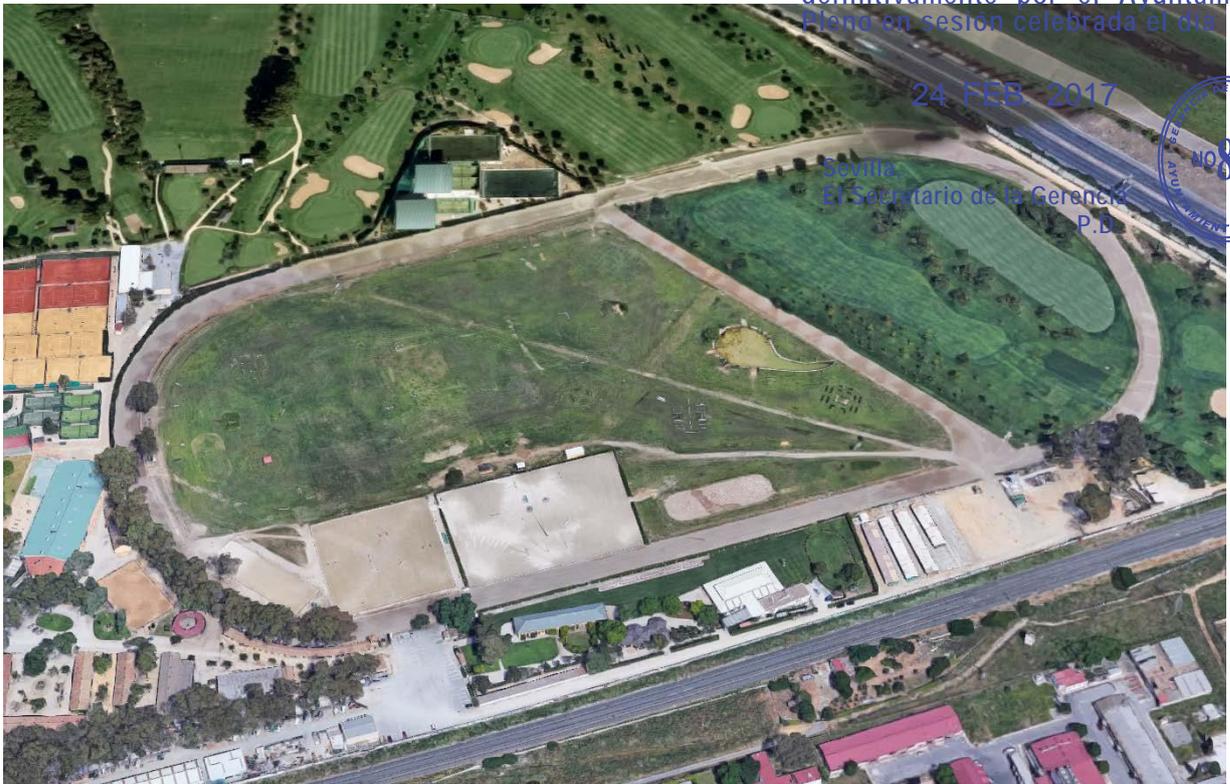
La instalación hípica principal del Club es la pista central del hipódromo, situada en la parte Sur de la ZONA 2, colindando con la zona de celebraciones y el campo de golf (los recorridos de los hoyos 7 y 8 del campo de golf cruzan la pista por su extremo Sur). Se trata de una pista para la práctica de deportes hípicos en diversos formatos, con unas dimensiones de 590 m de largo x 293 m de anchura. El perímetro lo forma una pista para carreras con un ancho de 13 m y una distancia total de 1.500 m por vuelta. La zona central se emplea para competiciones de saltos de obstáculos, cross-country, y otras modalidades hípicas. Al margen del edificio de tribunas, dispone de una grada de hormigón a pie de pista con cuatro filas, y capacidad para 200 personas.

Vista aérea de la pista del hipódromo

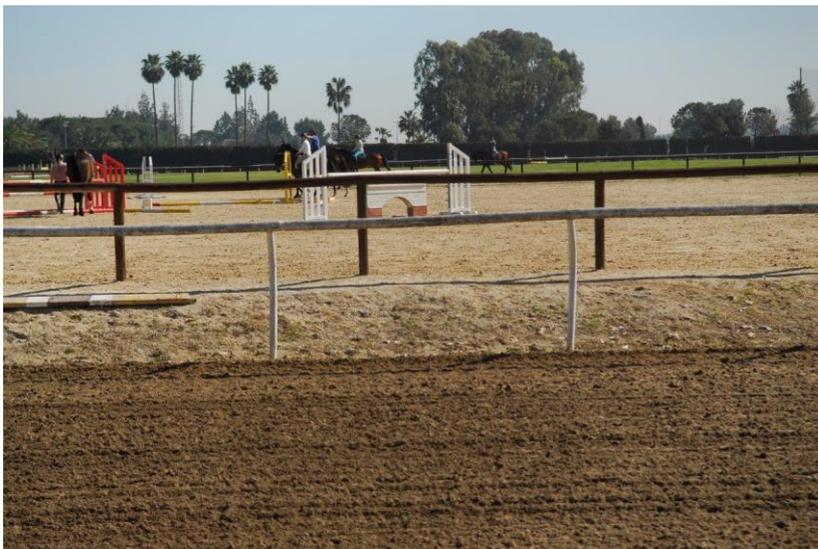
Detalle de Pista de carrera y área central

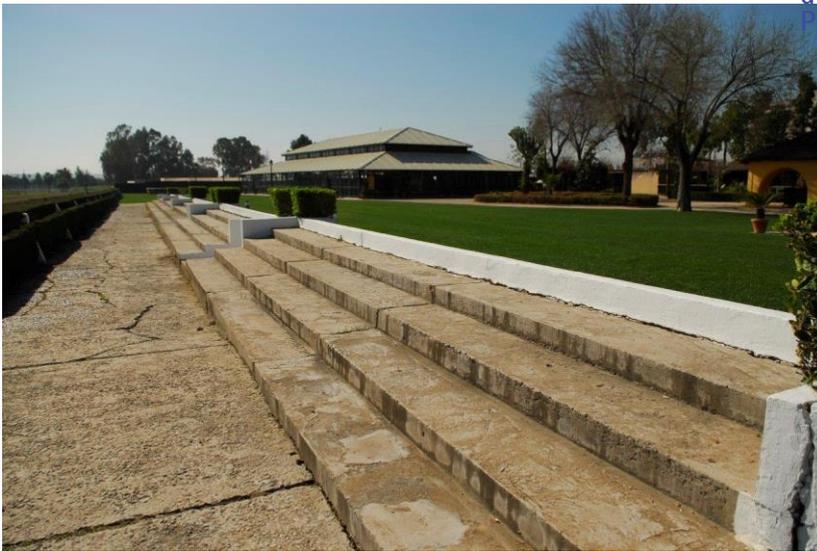
Gradas junto a pista de carreras

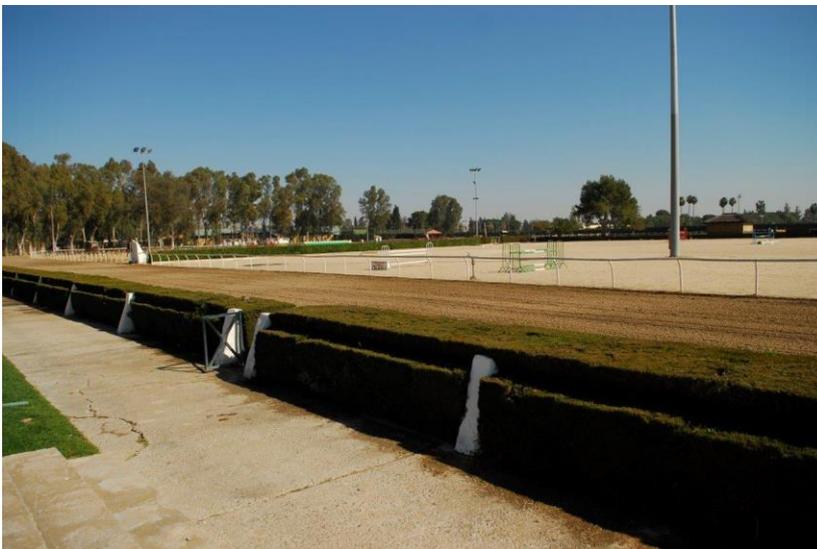
Pista de carreras. Límite hacia zona de público

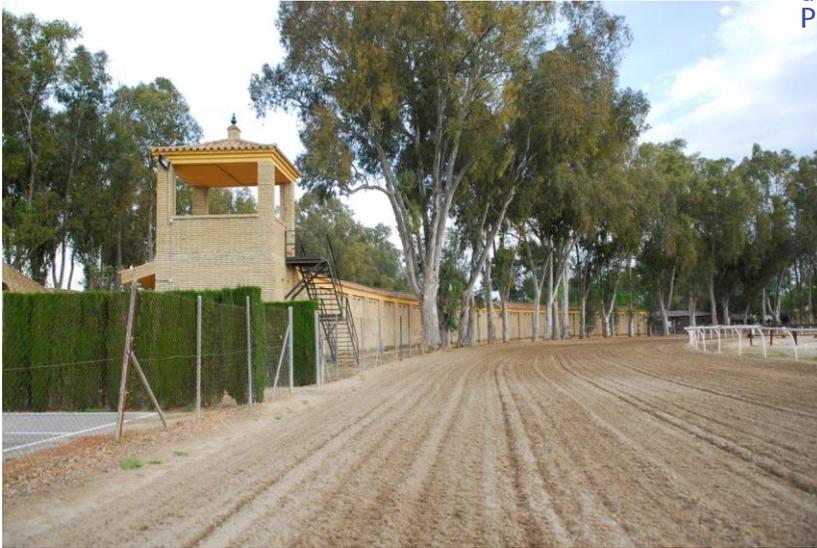
Pista de carreras junto a boxes 12

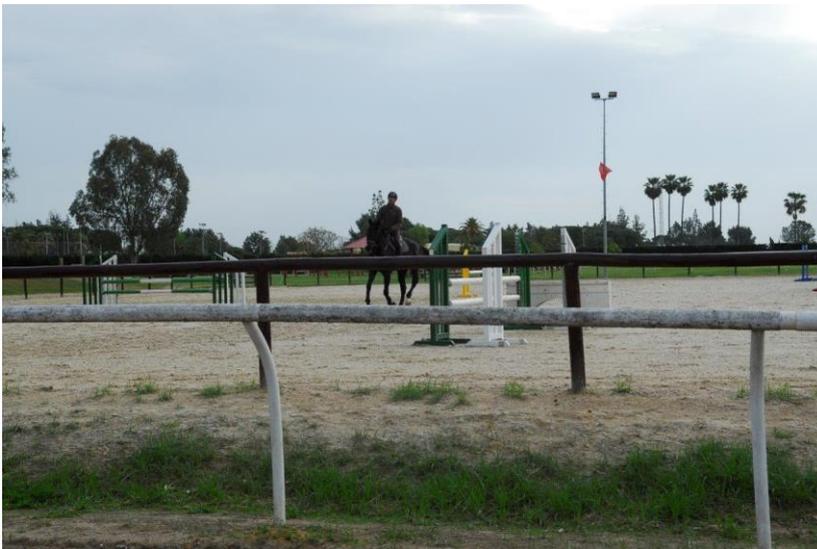
Zona central con obstáculos

Existen construcciones provisionales en el interior de la pista auxiliares a la actividad hípica, como son instalaciones para jueces, o construcciones aisladas para servicios varios destinados a deportistas y público de los eventos hípicos.

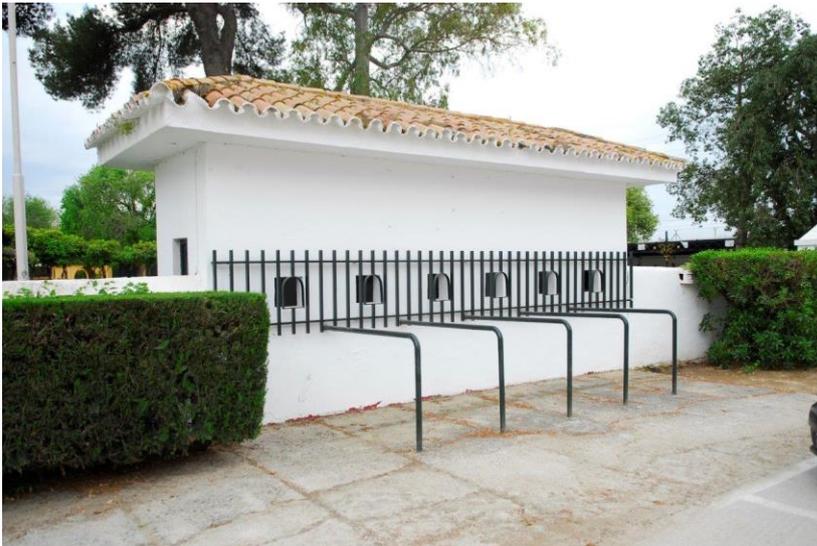
6.1 Taquillas, desde el aparcamiento

- 6.1 Taquillas. En desuso, salvo para ocasiones muy excepcionales de eventos hípicas.
- 6.2 Centro de Transformación. En servicio. Incluido en el Proyecto de BT del Club.
- 6.3 Caseta. En desuso. Se destina a almacén puntual en eventos hípicas.
- 6.4 Torre 1. En desuso, salvo para ocasiones excepcionales de eventos hípicas.
- 6.5 Torre 2. Utilizada ocasionalmente para instalación de equipo de foto-finish en carreras hípicas.

Taquillas 12,54 m²

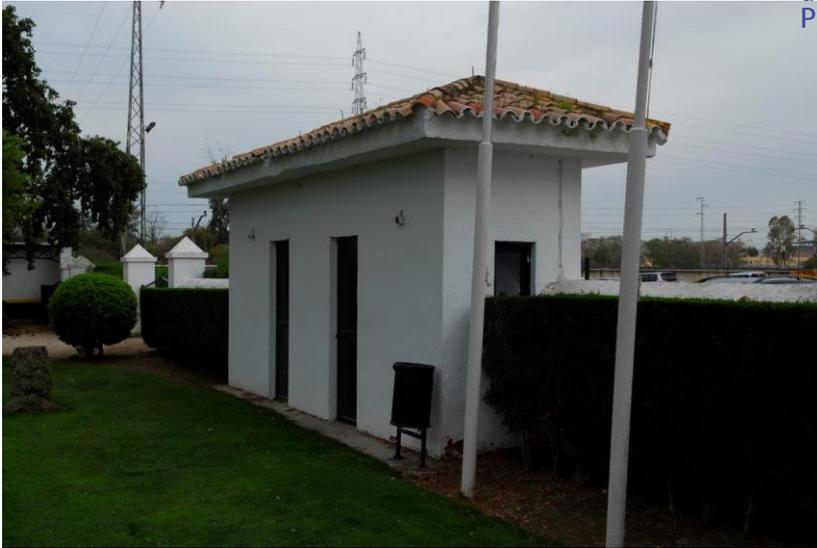
6.1 Taquillas, desde la zona interior de público del hipódromo

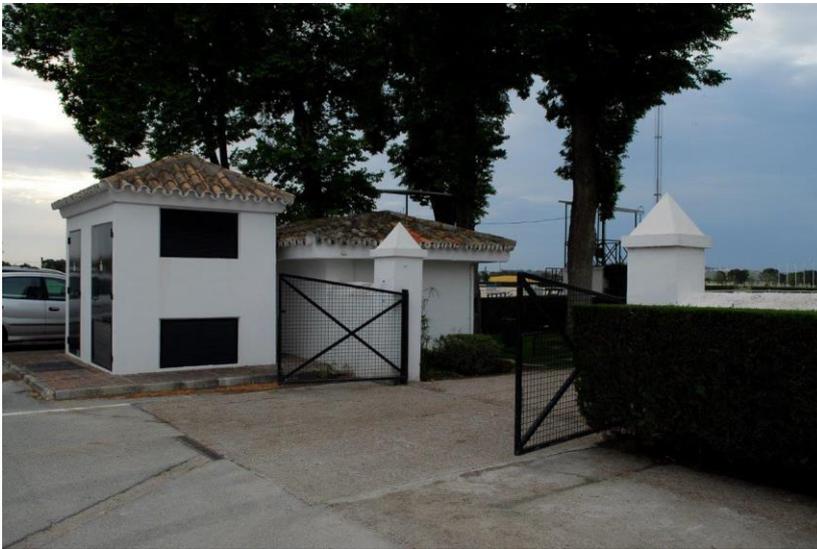
6.2 Centro de Transformación, junto al acceso principal de la zona del hipódromo.

Centro de transformación 14,50 m²

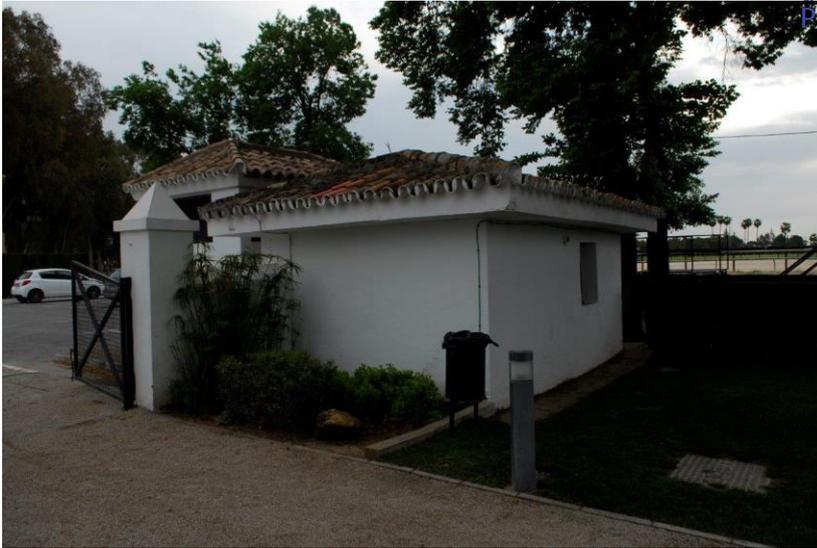
6.3 Caseta, situada contigua a Centro de Transformación.

Caseta: 16,04 m²

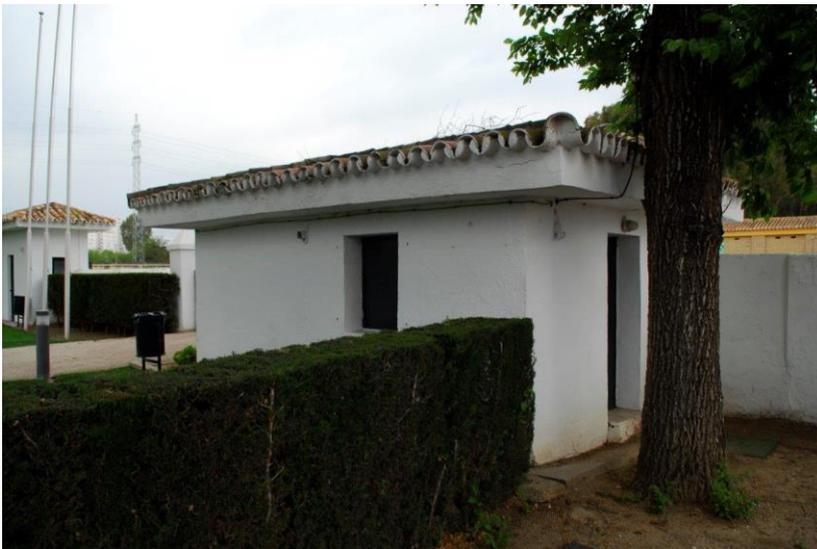
6.3 Caseta, vista desde zona de Torres
