ESTUDIO DE DETALLE DEL REAL CLUB PINEDA DE SEVILLA

SECTOR 2. ZONA HÍPICA (ED.2)

Agosto 2016 Documento ED.2_V.1.

Arquitecto: Bernardo Gómez-Estern Aguilar

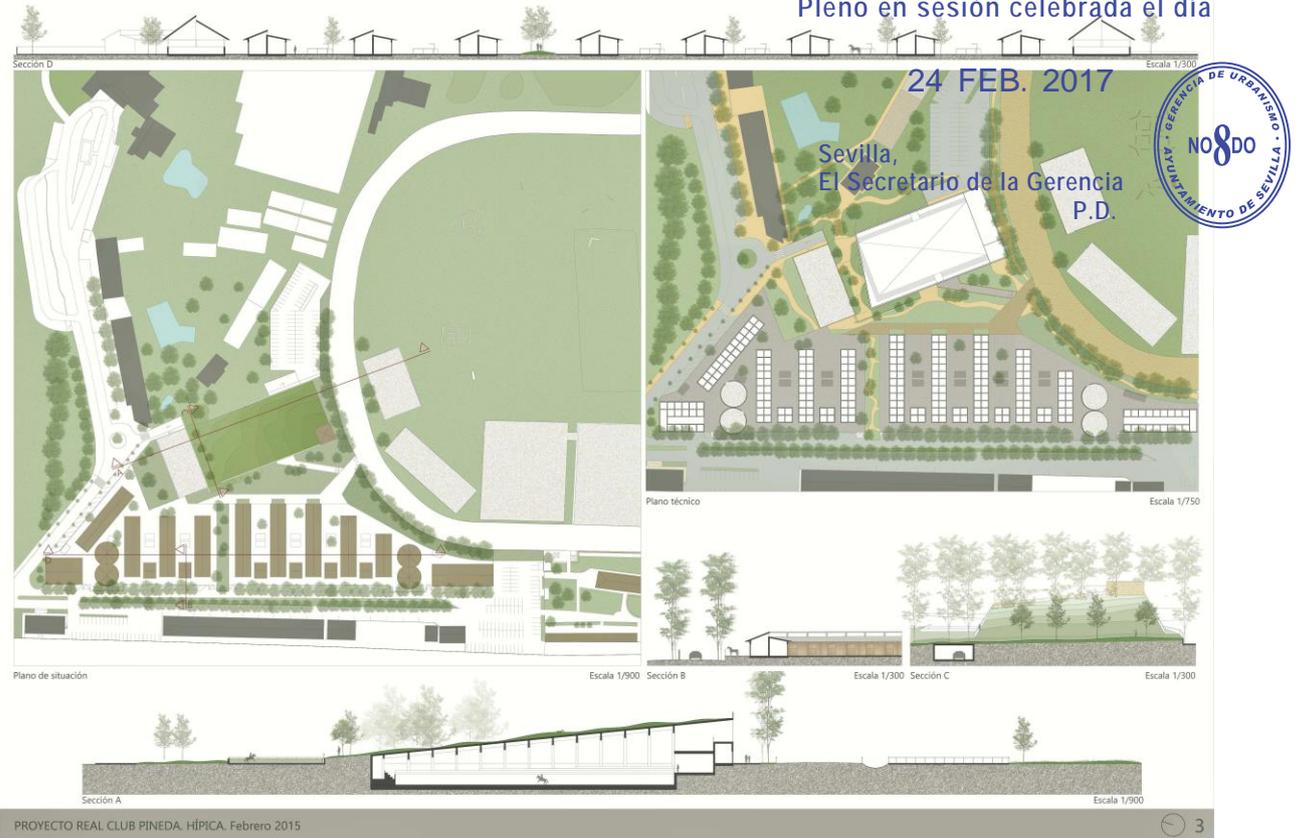
Ejemplificación: Propuesta de ordenación de D. José Luis Rexach Benavides. Planos generales.

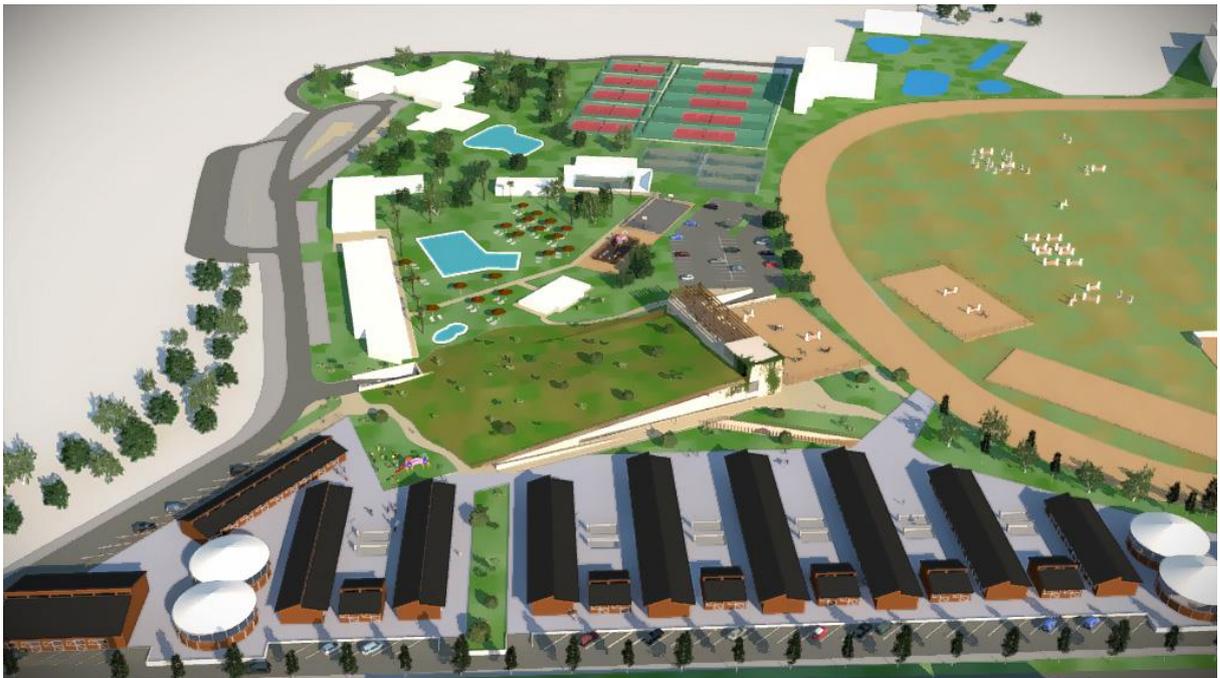
Ejemplificación: Propuesta de ordenación de D. José Luis Rexach Benavides. Vista general.

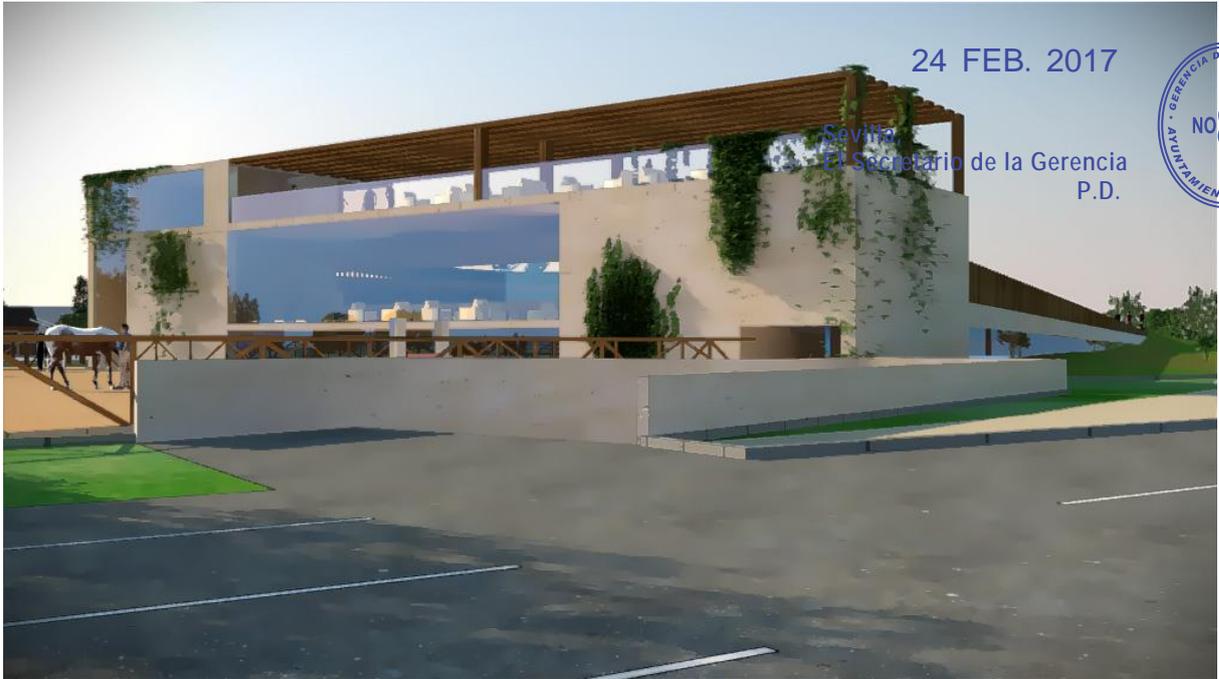
Ejemplificación: Propuesta de ordenación de D. José Luis Rexach Benavides. Nuevo picadero cubierto.

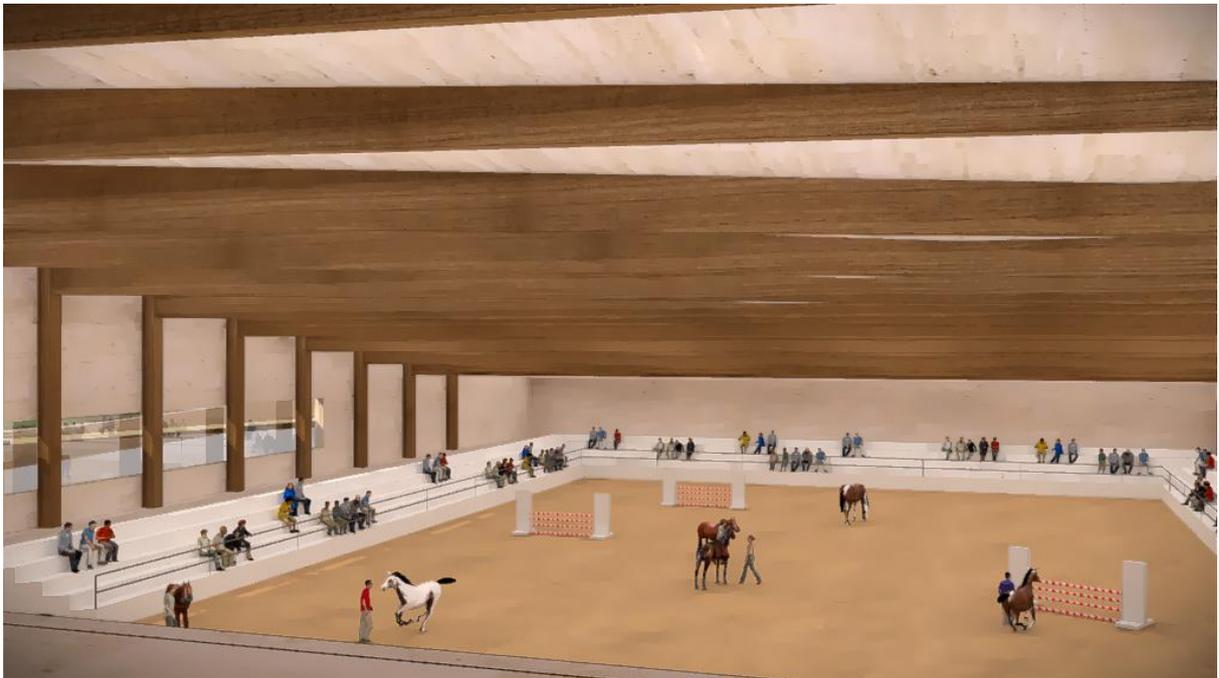
Ejemplificación: Propuesta de ordenación de D. José Luis Rexach Benavides. Interior picadero cubierto.

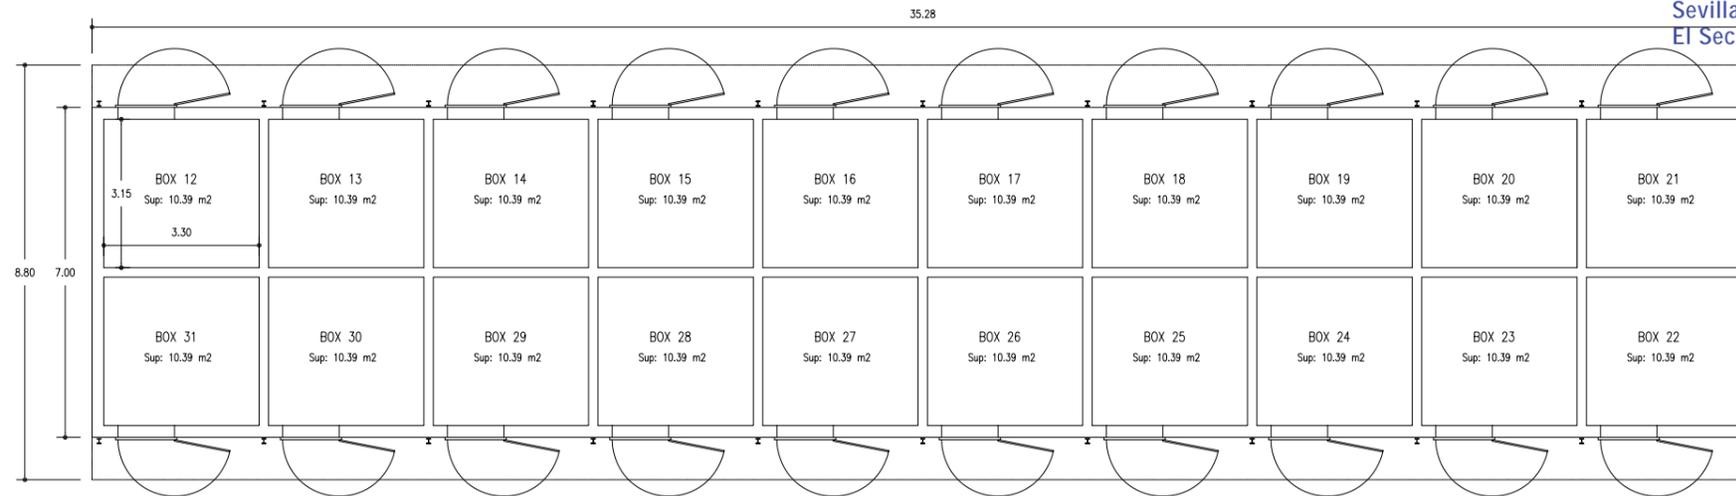
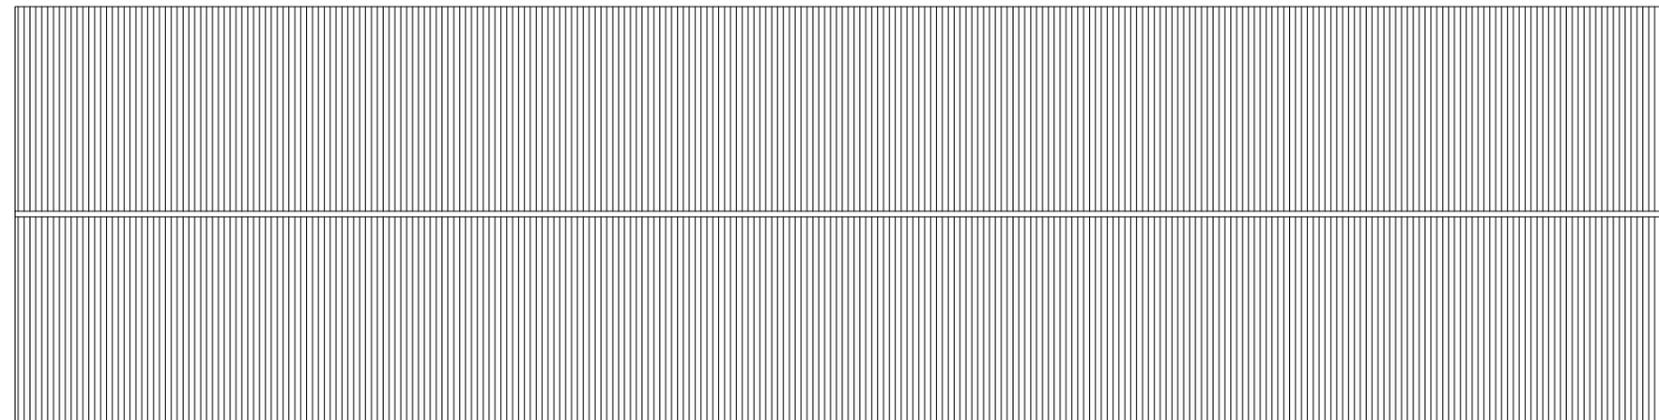
PLANTA BAJA

IDENTIFICACION: BOXES 4
 Nº PLANTAS: 1
 USO: DEPORTIVO - CUADRAS DE CABALLOS
 AÑO DE CONSTRUCCION: 1970
 ESTADO: BUENO. REPARACIÓN DE CUBIERTA EN 2015

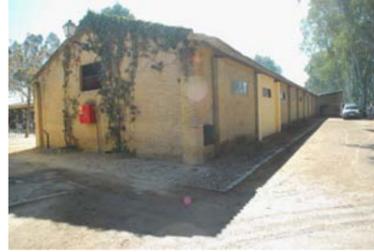
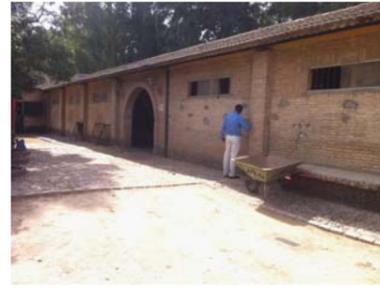
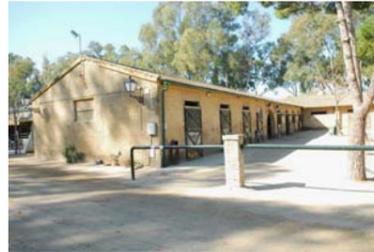
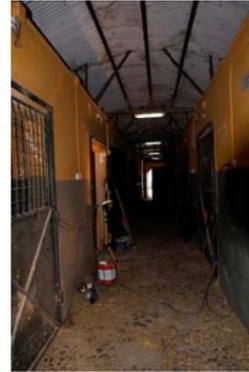
DATOS BASICOS

IDENTIFICACION: BOXES 10
 Nº PLANTAS: 1
 USO: DEPORTIVO - CUADRAS DE CABALLOS
 AÑO DE CONSTRUCCION: 1980
 ESTADO: BUENO

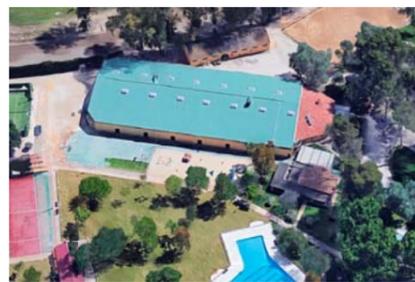
IDENTIFICACION: PICADERO CUBIERTO
 Nº PLANTAS: 2
 USO: DEPORTIVO (RECINTO HÍPICO) - BAR - SOCIAL
 AÑO DE CONSTRUCCION: 1980
 ESTADO: BUENO. REFORMADO EN 2014

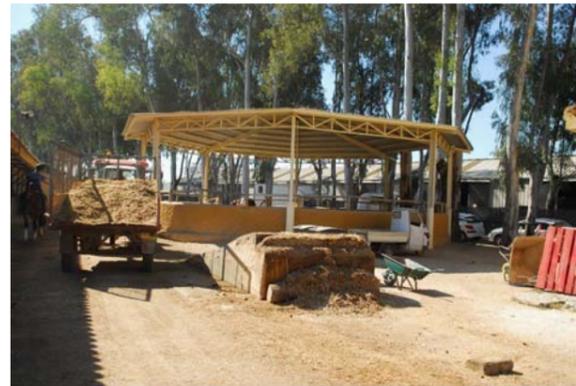
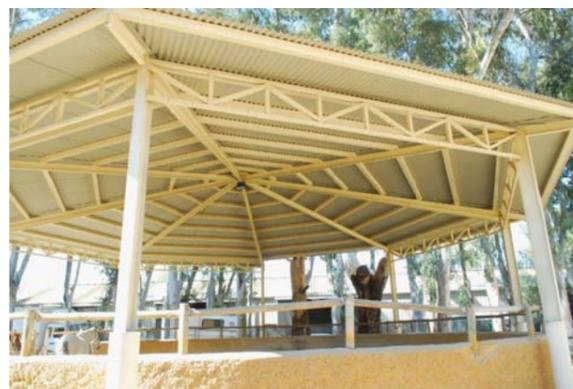
f.16

IDENTIFICACION: PICADERO 3
 Nº PLANTAS: 1
 USO: DEPORTIVO - INSTALACIONES DE ENTRENAMIENTO DE CABALLOS
 AÑO DE CONSTRUCCION: 1980
 ESTADO: BUENO. CUBIERTA DE 2010

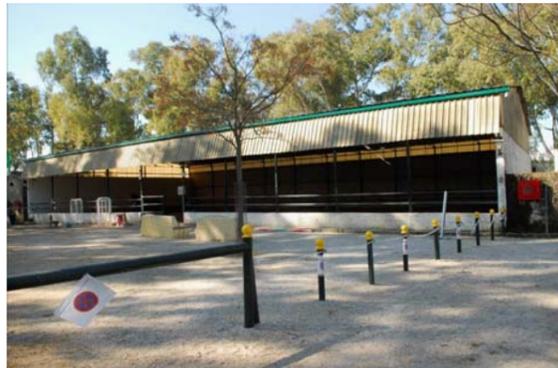
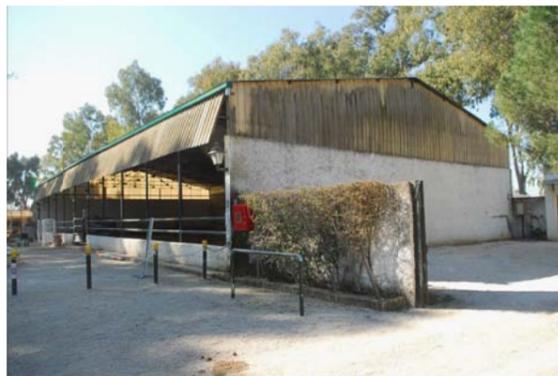
f.17

IDENTIFICACION: PICADERO 4
 Nº PLANTAS: 1
 USO: DEPORTIVO - INSTALACIONES DE ENTRENAMIENTO DE CABALLOS
 AÑO DE CONSTRUCCION: 1985
 ESTADO: BUENO

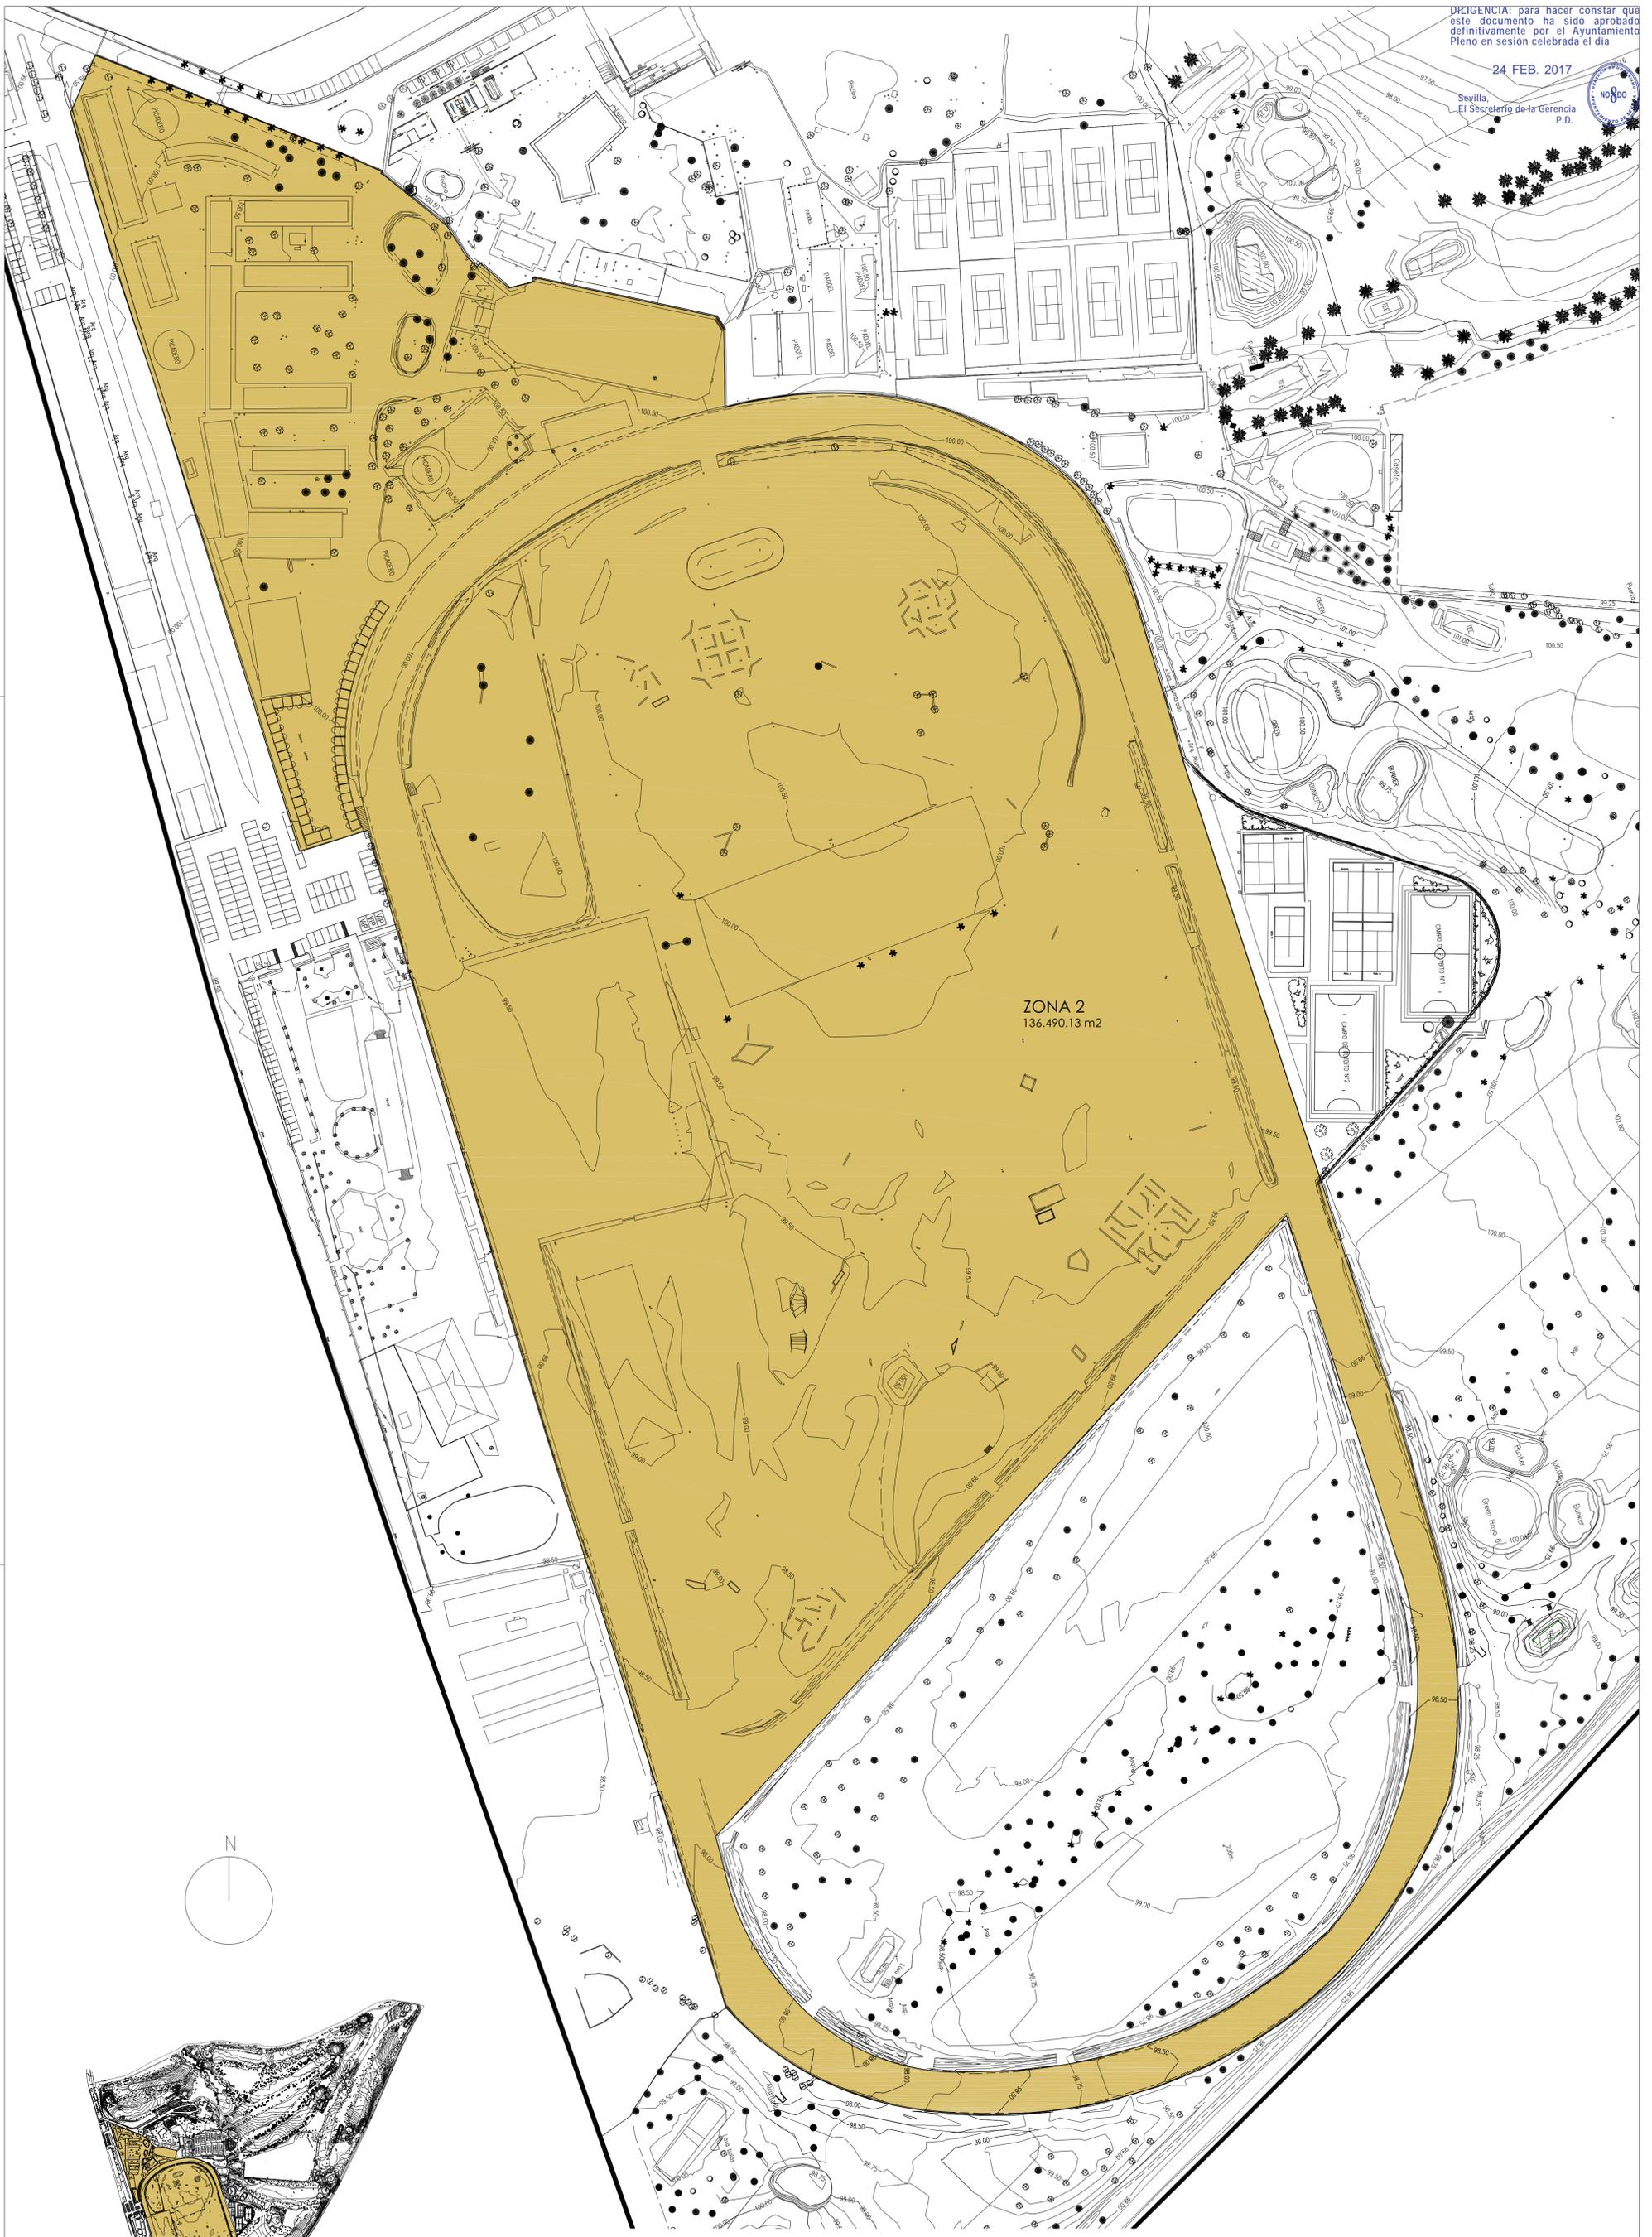
01. PL1

ZONA 2
136.490.13 m2

DELIMITACIÓN DEL SECTOR 2

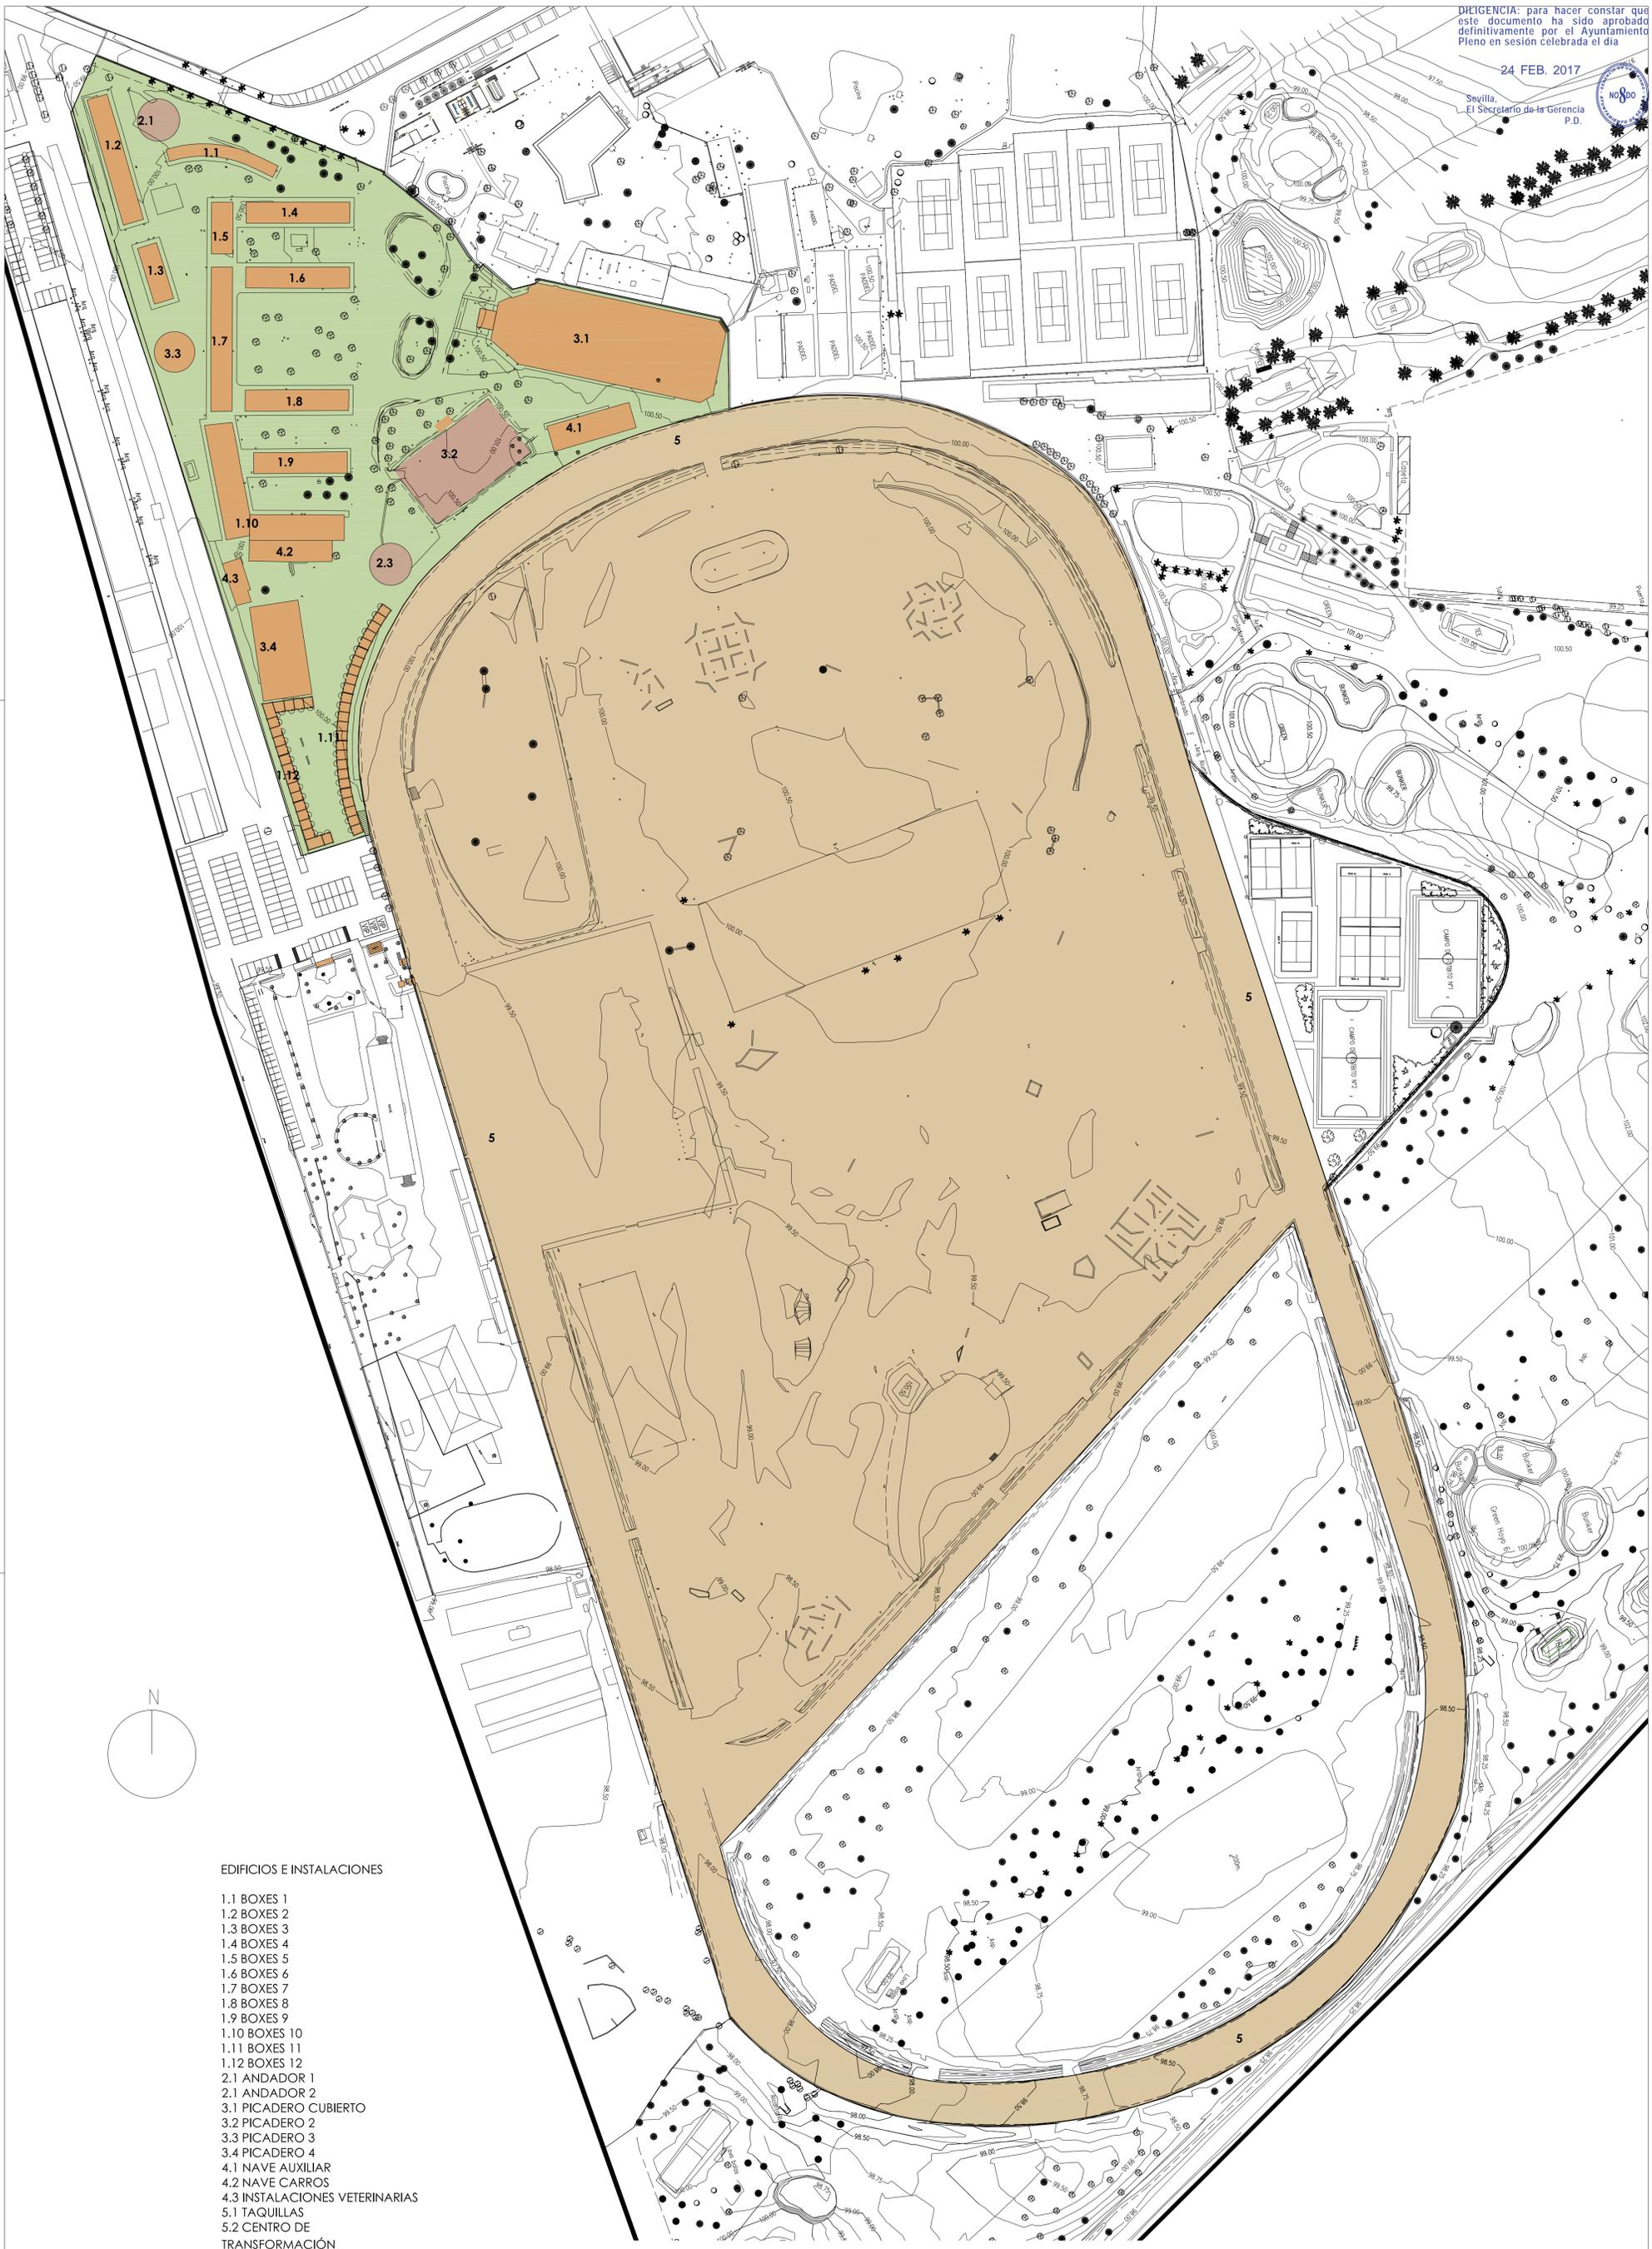
EDIFICIOS E INSTALACIONES

- 1.1 BOXES 1
- 1.2 BOXES 2
- 1.3 BOXES 3
- 1.4 BOXES 4
- 1.5 BOXES 5
- 1.6 BOXES 6
- 1.7 BOXES 7
- 1.8 BOXES 8
- 1.9 BOXES 9
- 1.10 BOXES 10
- 1.11 BOXES 11
- 1.12 BOXES 12
- 2.1 ANDADOR 1
- 2.1 ANDADOR 2
- 3.1 PICADERO CUBIERTO
- 3.2 PICADERO 2
- 3.3 PICADERO 3
- 3.4 PICADERO 4
- 4.1 NAVE AUXILIAR
- 4.2 NAVE CARROS
- 4.3 INSTALACIONES VETERINARIAS
- 5.1 TAQUILLAS
- 5.2 CENTRO DE TRANSFORMACIÓN
- 5.3 CASETA
- 5.4 TORRE 1
- 5.5 TORRE 2
- 6. PISTA HIPÓDROMO

EDIFICACIONES E INSTALACIONES EXISTENTES
