CORRECCIÓN DE ERROR

**TEXTO REFUNDIDO DEL PLAN GENERAL DE ORDENACIÓN URBANÍSTICA 2006 DE SEVILLA
Y PLAN ESPECIAL DE PROTECCIÓN DEL SECTOR 4, "SANTA CATALINA-SANTIAGO"**

Delimitación de la parcela sita en Calle Sol Número 66.

**SERVICIO DE PLANEAMIENTO Y DESARROLLO URBANÍSTICO
GERENCIA DE URBANISMO
EXCMO. AYUNTAMIENTO DE SEVILLA**

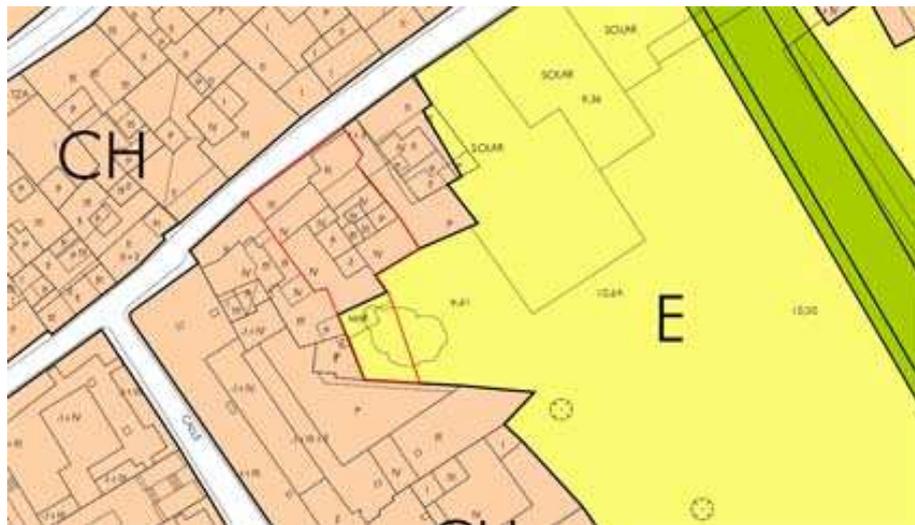
Texto Refundido del PGOU de 2006. Plano de Ordenación Pormenorizada

En este Servicio de Planeamiento se ha recibido solicitud DEL OSORIO I S.L., para que se revise y en su caso se subsane, en el Texto Refundido del Plan General vigente y en el Plan Especial de Protección del sector 4 "Santa catalina-Santiago" el error detectado tanto en el Plano de Ordenación Pormenorizada del Plan General de Ordenación Urbana y en los Planos de Ordenación del Plan Especial de Protección así como en su ficha del catálogo, en la parcela sita en Calle Sol 66, ya que se ha incluido el patio trasero de la misma en la parcela de educativo colindante

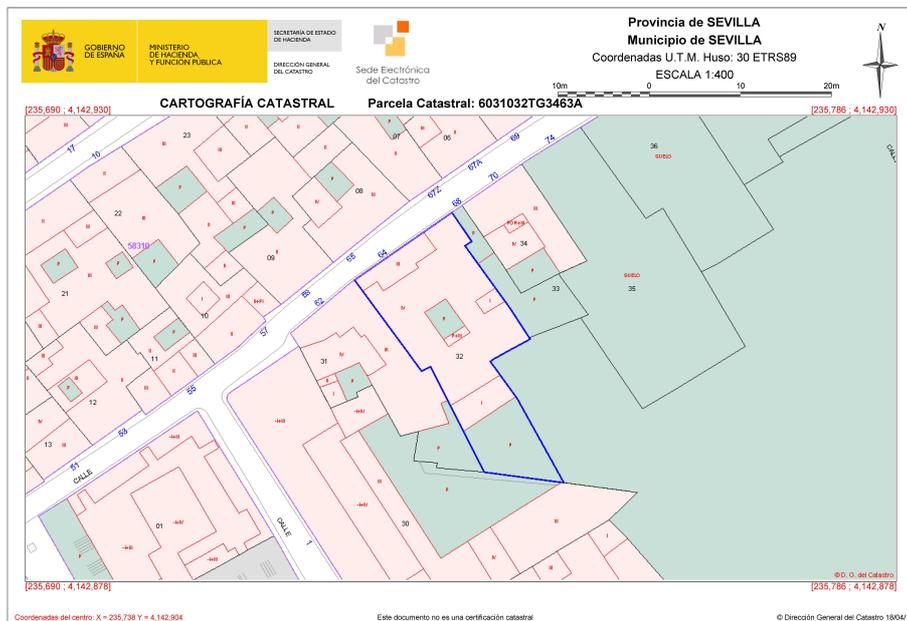
Parcelario Catastral

Efectivamente, para la finca de calle Sol nº 66 y cuya referencia catastral es 6031032TG3463A0002YF, se ha seguido expediente de alteración de la descripción catastral que ha tenido como resultado final el de modificar la configuración catastral de la finca, rectificándose la misma e incluyéndose como parte de esta la zona trasera o patio en cuestión en lugar de la colindante como hasta ahora aparecía.

Referencia catastral 6031032TG3463A0002YF
Localización CL SOL 66 Es:1 Pl:00 Pt:A
41003 SEVILLA (SEVILLA)
Clase Urbano
Uso principal Residencial
Superficie construida(*) 108 m²
Año construcción 1930

Parcela con varios inmuebles (division horizontal)
Localización CL SOL 66
SEVILLA (SEVILLA)
Superficie gráfica 285 m²
Participación del inmueble 14,070000 %

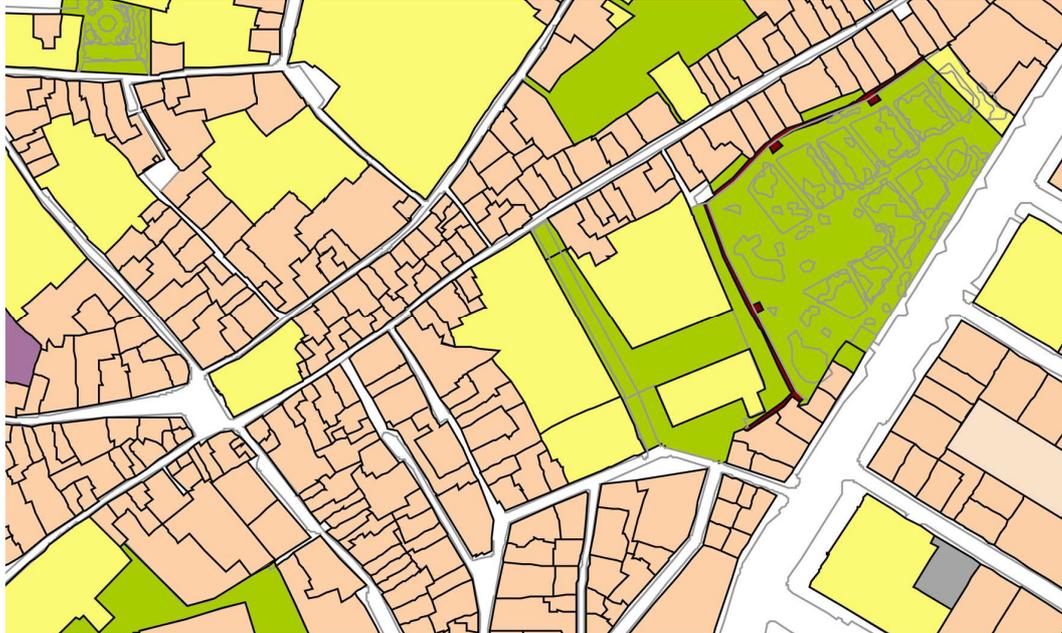
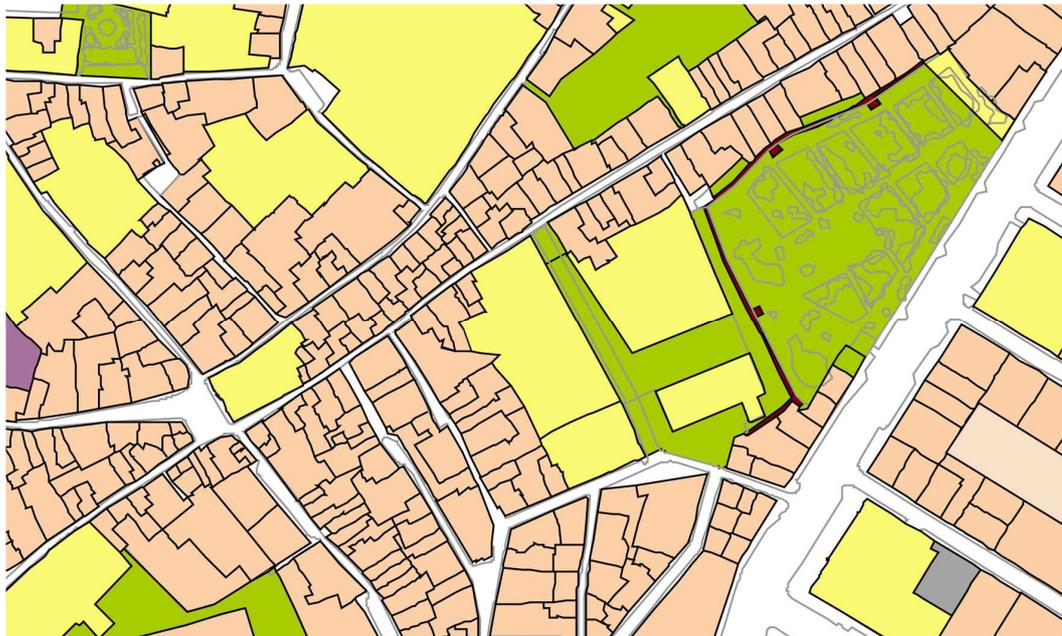
PLAN GENERAL DE ORDENACIÓN URBANA DE SEVILLA
Plano de Ordenación Urbanística Integral o.g. 09

La corrección de error consiste en reflejar la delimitación real de la parcela sita en Calle Sol 66, con un uso residencial

Dicha corrección tiene efecto sobre las determinaciones gráficas del Texto Refundido del Plan General vigente, en concreto en los planos de Ordenación Urbanística Integral o.g. 09, y en el de Ordenación Pormenorizada Completa, (Hoja) 13-13, Planos de Ordenación Pormenorizada, Centro Histórico. Catalogación y Altura y en los Planos de Ordenación del Plan Especial de Protección del Sector 4 "Santa catalina-Santiago"

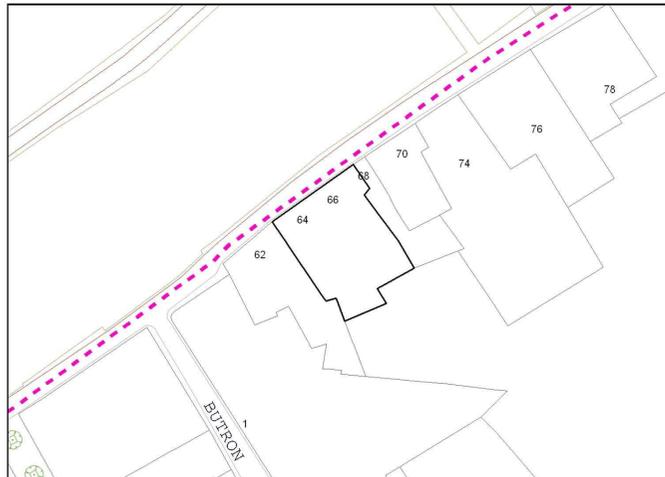
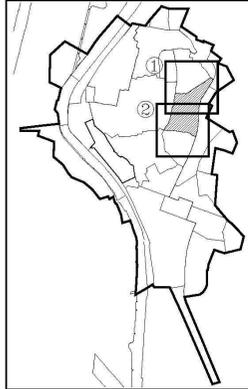
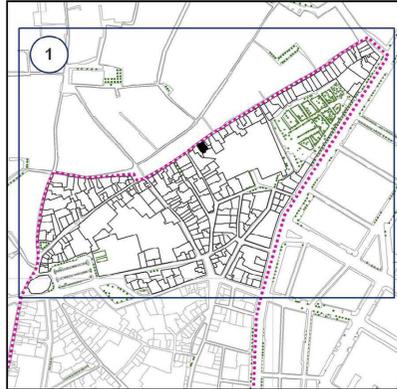
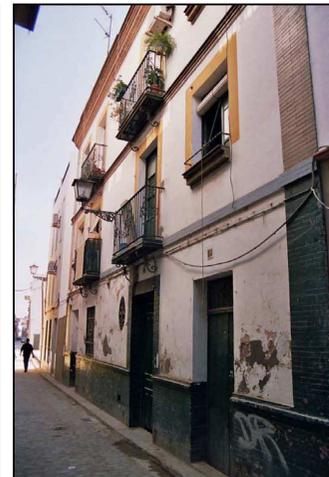
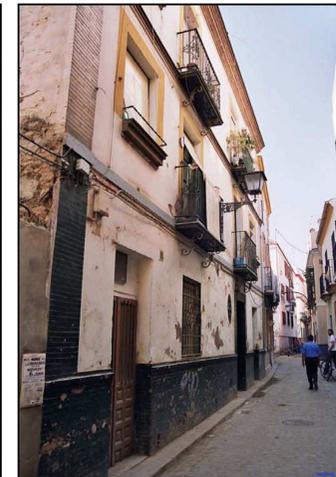
4 - 60310 - 321

DATOS BÁSICOS	SECTOR 4 MANZANA: 60310 PARCELA: 32
CALLE / PLAZA: SOL	Nº: 64-66 NIVEL DE PROTECCIÓN: PARCIAL EN GRADO 2
Nº PLANTAS: Baja+2	USO: Residencial Plurifamiliar ESTADO: Mato
OTROS:

DATOS HISTÓRICOS Y ARQUITECTÓNICOS
EPOCA O ESTILO ARQUITECTÓNICO: <u>Siglo XX</u>
TIPOLOGÍA EDIFICATORIA: <u>SIN TIPOLOGÍA PROTEGIBLE. EDIF. DE PISOS</u>
ELEMENTOS A PROTEGER: <u>FACHADA Y PRIMERA CRUJÍA</u>
RELACIÓN CON B.I.C.:
AFECCIONES ARQUEOLÓGICAS:
OBSERVACIONES:
FUENTES DOCUMENTALES:

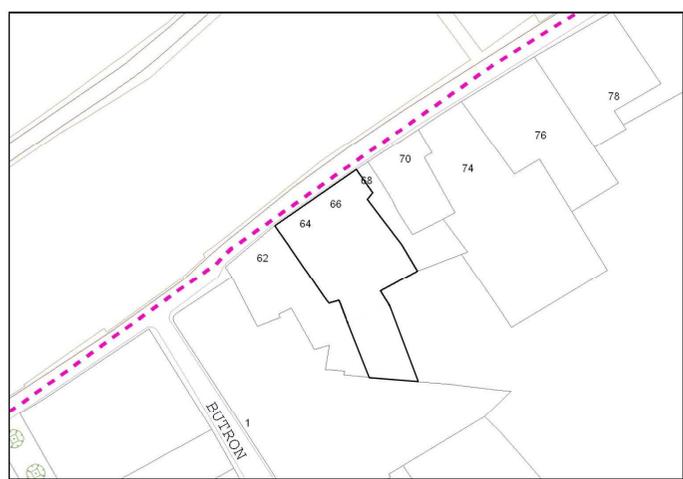
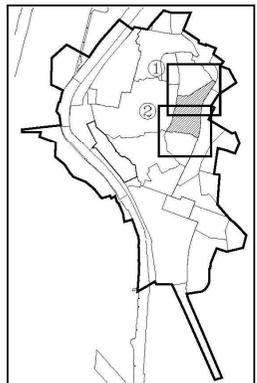
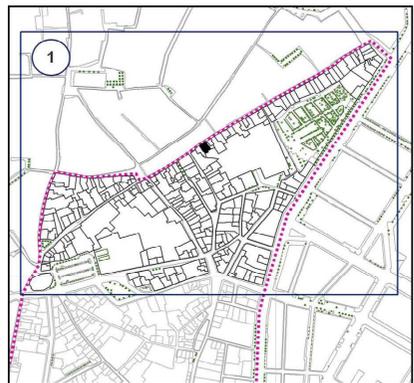
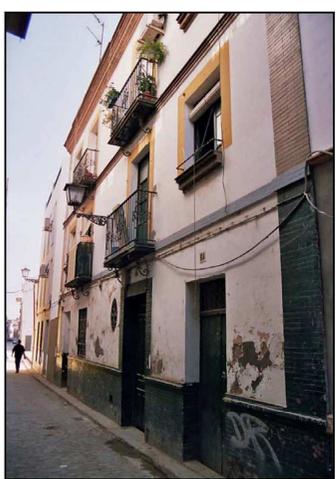
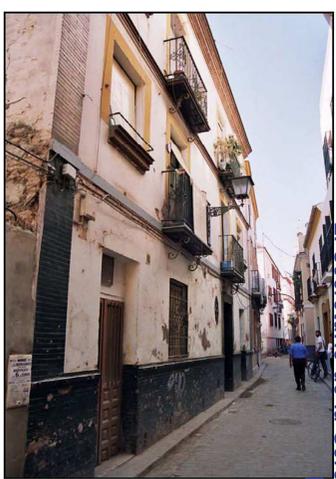
4 - 60310 - 321

DATOS BÁSICOS		SECTOR 4 MANZANA: 60310 PARCELA: 32
CALLE / PLAZA: SOL	Nº: 64-66	NIVEL DE PROTECCIÓN: PARCIAL EN GRADO 2
Nº PLANTAS: Baja+2	USO: Residencial Plurifamiliar	ESTADO: Malo
OTROS:

DATOS HISTÓRICOS Y ARQUITECTÓNICOS	
EPOCA O ESTILO ARQUITECTÓNICO: Siglo XX	
TIPOLOGÍA EDIFICATORIA: SIN TIPOLOGÍA PROTEGIBLE, EDIF. DE PISOS	
ELEMENTOS A PROTEGER: FACHADA Y PRIMERA CRUJIA	
RELACIÓN CON B.I.C.:	
AFECCIONES ARQUEOLÓGICAS:	
OBSERVACIONES:	
FUENTES DOCUMENTALES:
